# Il restauro degli affreschi: note tecniche e di cantiere

Paola Zanolini

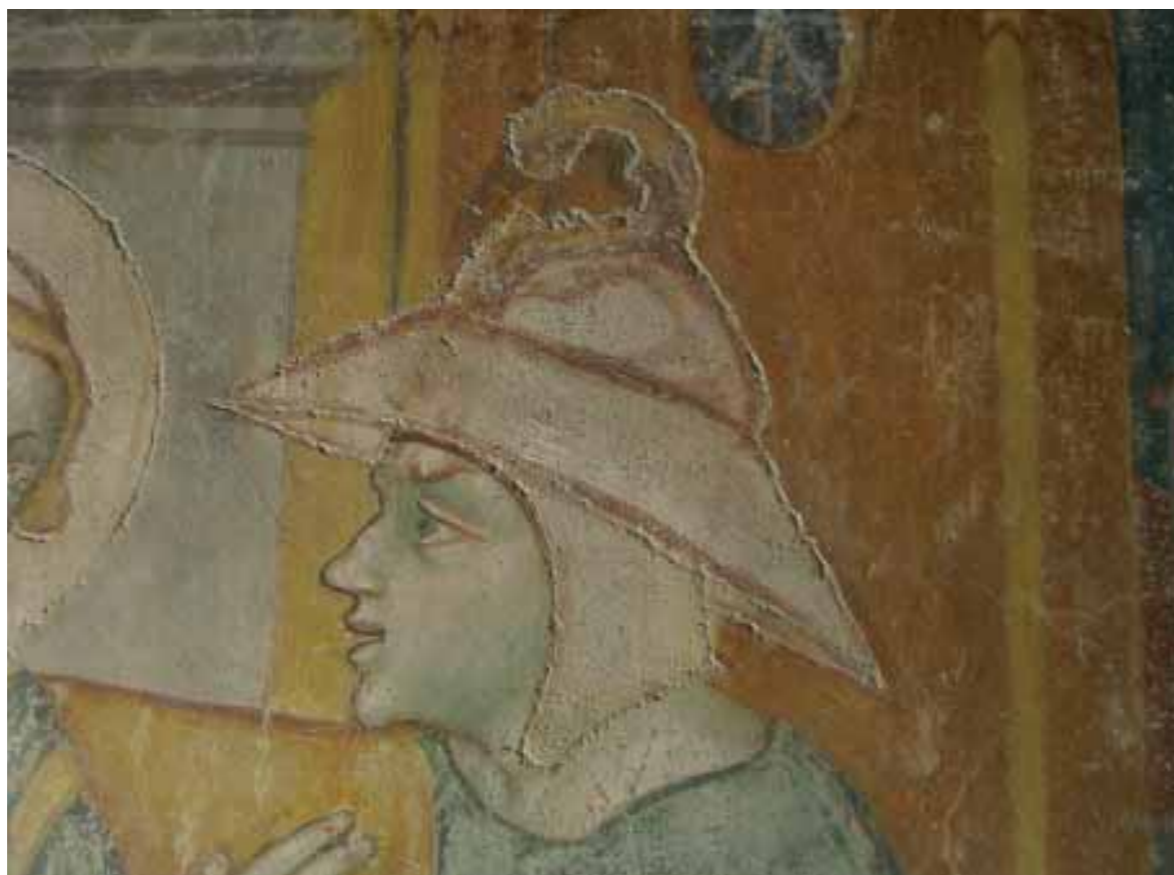
1. Uno dei curiosi copricapo il cui disegno è stato realizzato incidendo l'intonaco con una punta metallica. Tutti i cappelli sono stati disegnati con un'incisione.

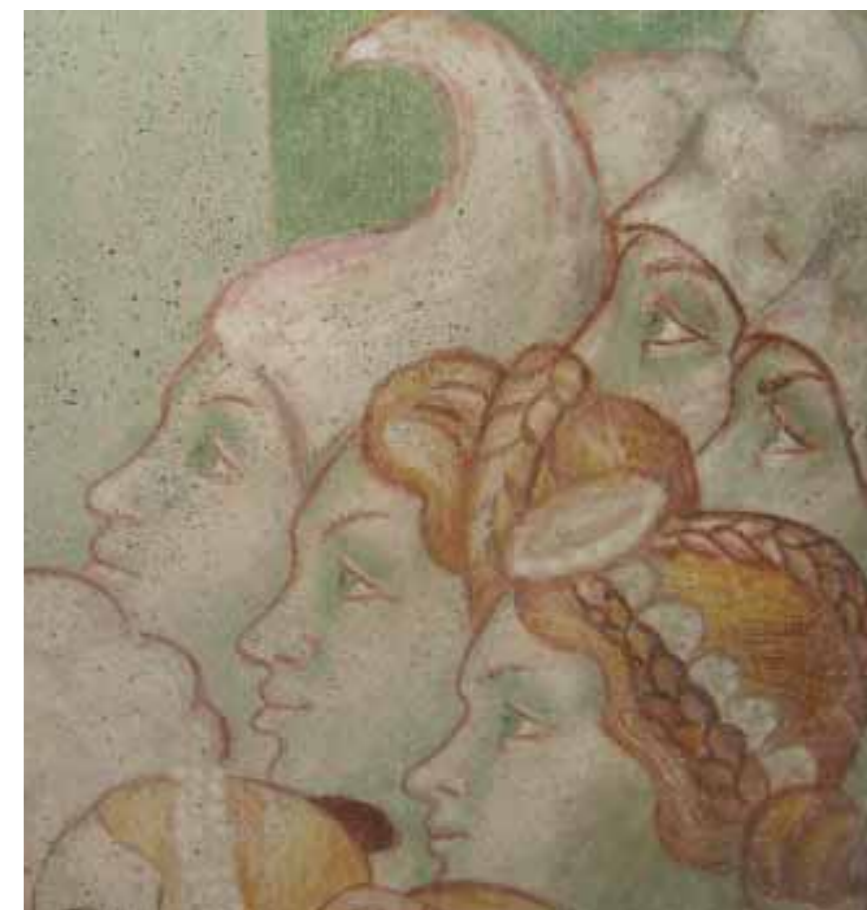
2. La terra verde stesa quale preparazione degli incarnati diventa il colore dell'iride di tutti i personaggi raffigurati.

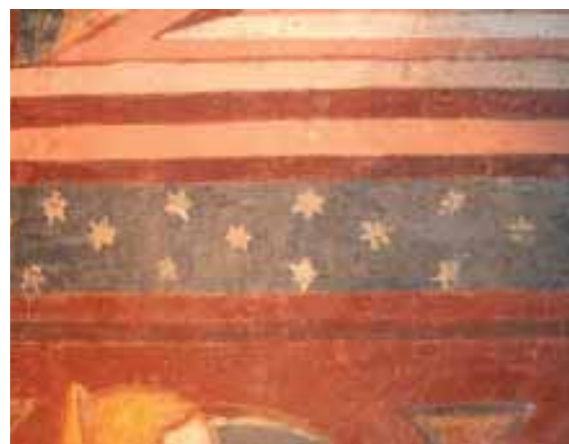
3. I cieli erano originariamente decorati con stelline a pastiglia dorata. Come molti altri elementi decorativi si sono staccate e perse nel tempo lasciando a testimonianza solo l'impronta bianca.

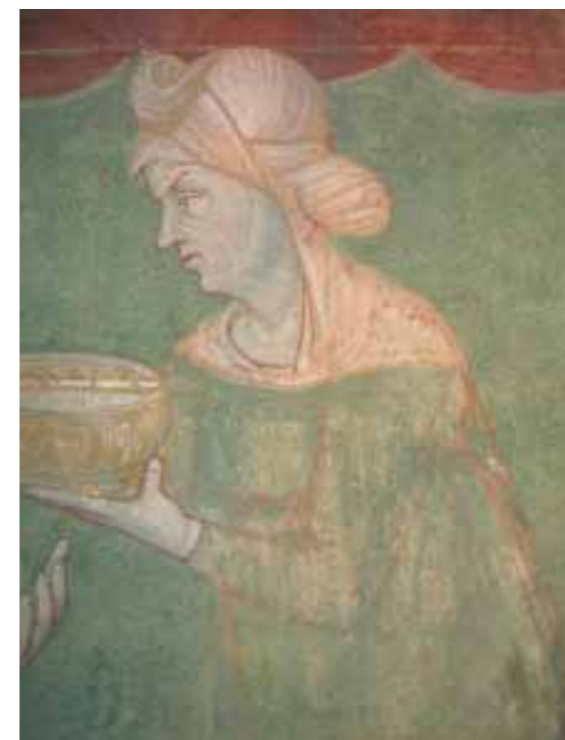
Di questi affreschi, fatta eccezione per i riquadri di controfacciata, sono rimaste solo le stesure cromatiche di base; maggiormente conservati gli incarnati per la presenza della biacca, mentre i panneggi sono generalmente privati di tutte le velature e rifiniture superficiali e comunque così impoveriti da far trasparire il disegno preparatorio (fig. 4).

4. La tecnica pittorica utilizzata e il degrado ambientale hanno favorito la perdita delle finiture superficiali: i panneggi privati delle velature più preziose quali le lacche lasciano trasparire il disegno.

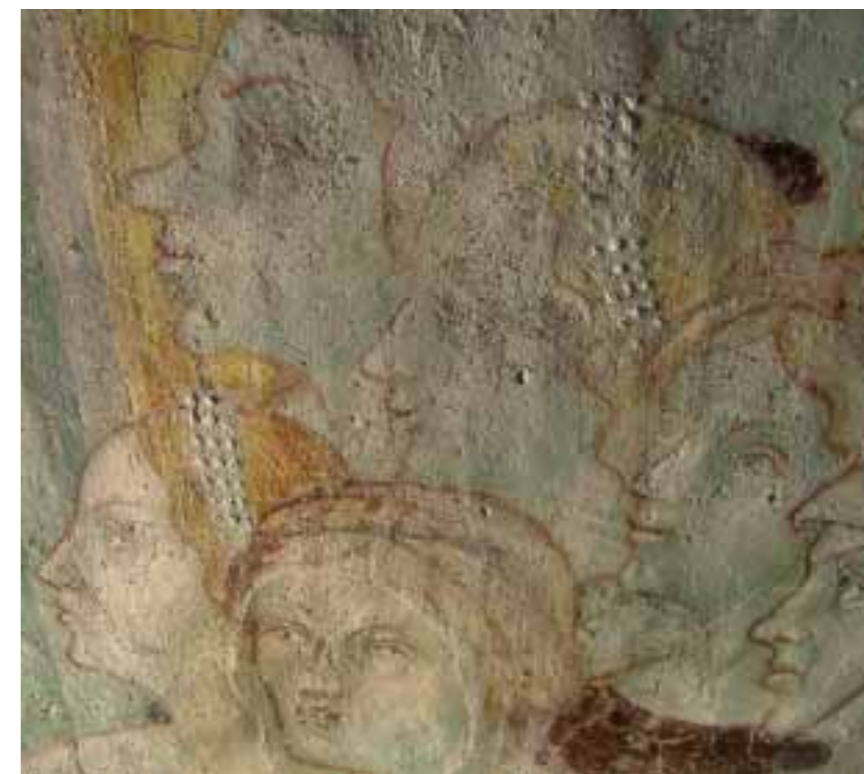
Forse è per questo motivo che i particolari ultimi come le decorazioni a rilievo realizzate con bianco sangiovanni puro o mescolato ad altri pigmenti si sono in larga misura conservati, mentre l'azzurrite dei cieli, essendo applicata a secco, è oggi quasi completamente persa (fig. 5).

5. Molte sono le decorazioni a rilievo realizzate con bianco sangiovanni.

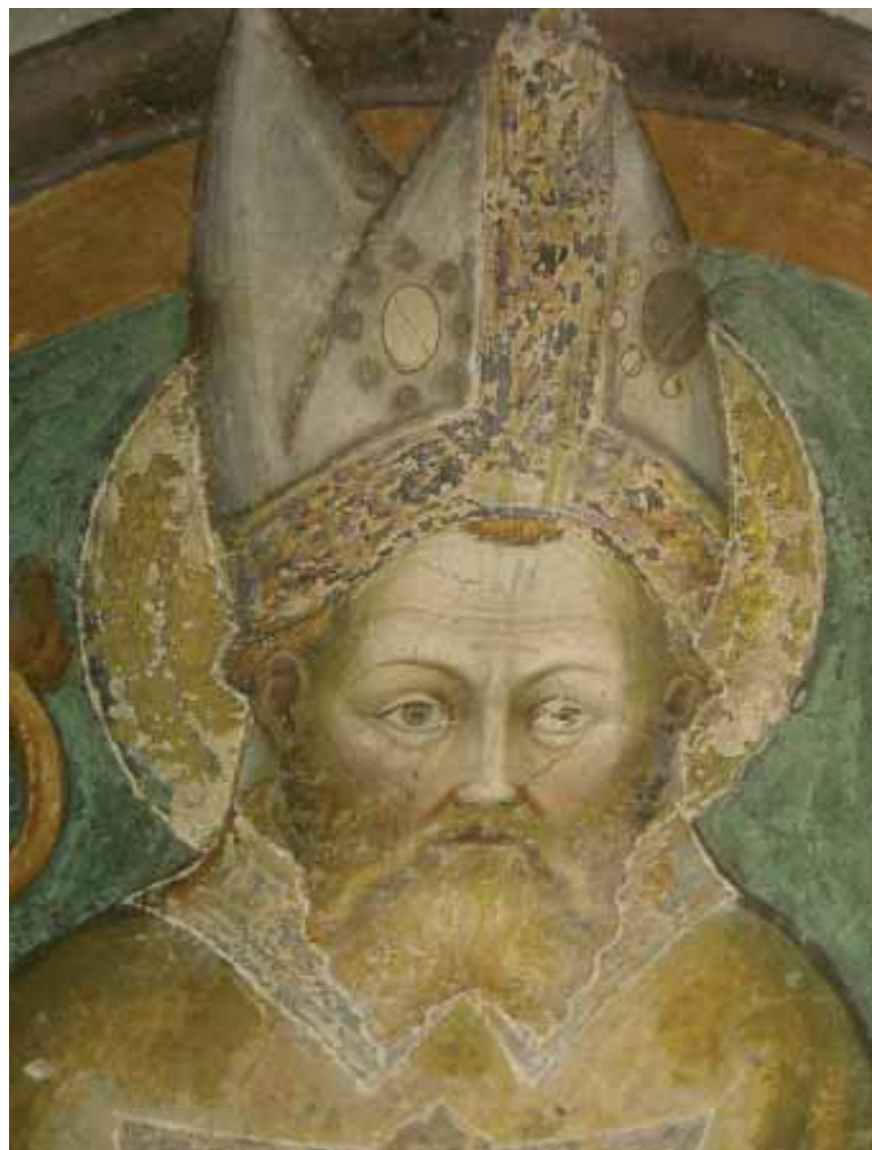
Innanzitutto l'impiego di lamine metalliche: oro decorato con incisioni per le aureole, le stelline del cielo e le scritte e lamine d'argento punzonate, ora ossidate e imbrunite in superficie, e per la bordatura delle vesti (fig. 6).

6. Particolare della volta: si colgono grande raffinatezza e preziosità esecutiva, date anche dall'utilizzo di lamine d'oro.

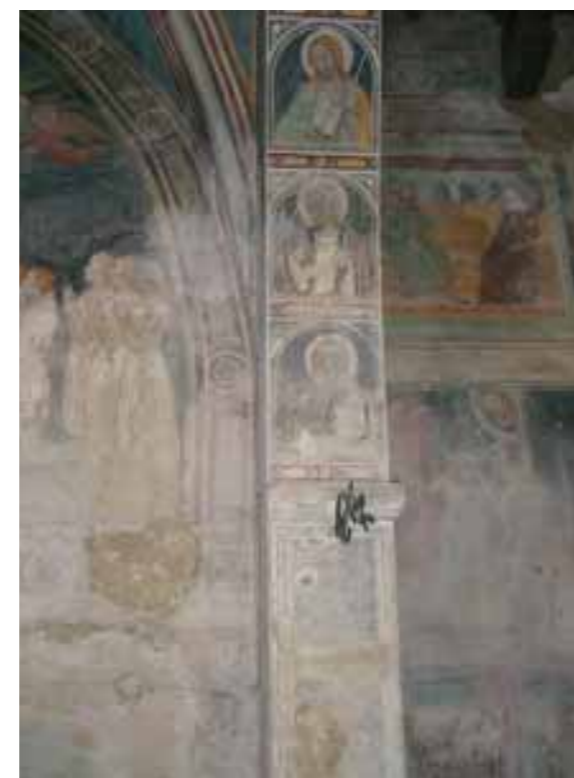
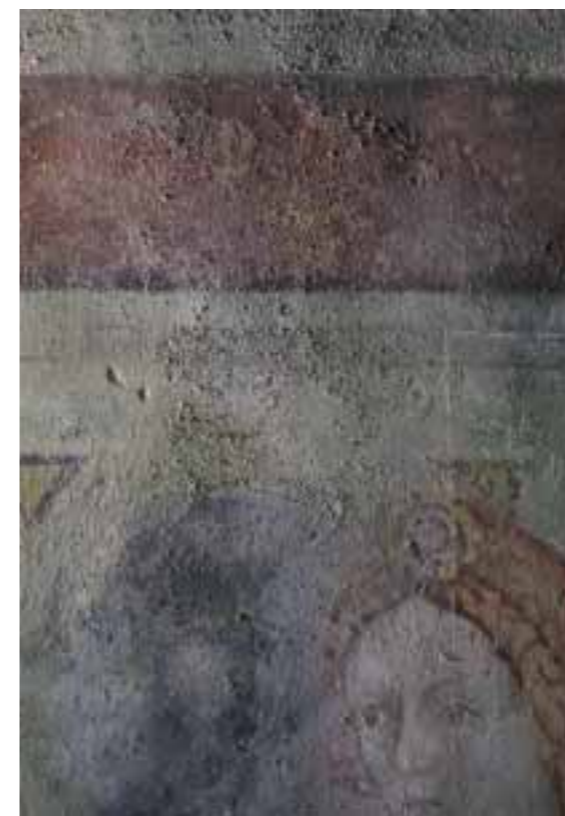
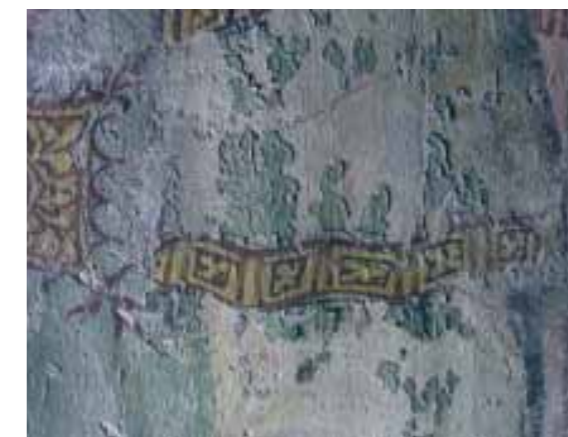
gravissima, la pellicola pittorica con fenomeni di alterazione cromatica, polverulenza e sollevamento del colore (figg. 8-10).

8-9-10. L'alta concentrazione di solfati ha provocato, trasmigrando in superficie, il distacco del colore in piccole pustole. Questo fenomeno si è verificato sulla quasi totalità della superficie affrescata.

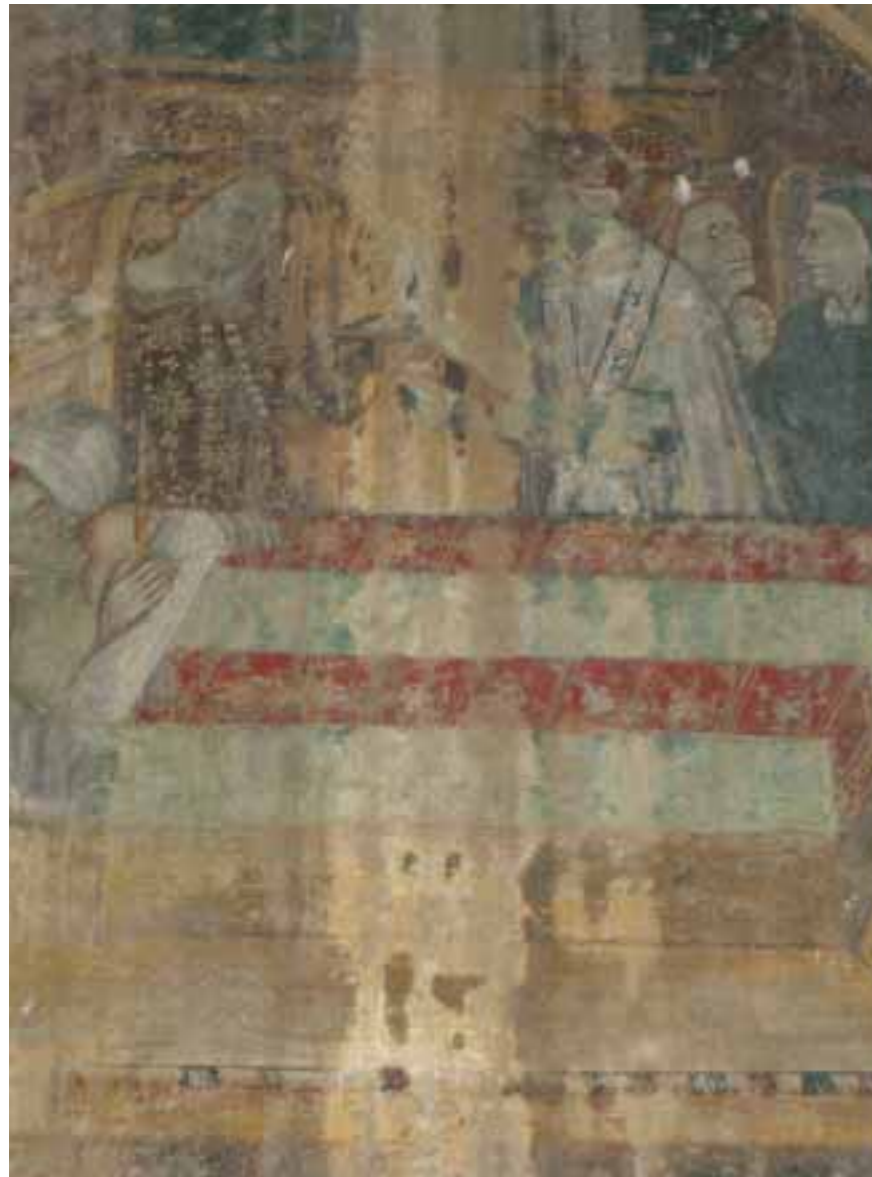
In particolare le stesure realizzate con terra verde, non addizionata a bianco sangiovanni e quindi non carbonatate, sono in gran parte perse e ciò che rimane è ridotto a scaglie sollevate e pericolanti (fig. 11).

11. Tra tutte le stesure pittoriche, il verde ha avuto più problemi conservativi e si è staccato dall'intonaco in tante piccole isole accartocciate.

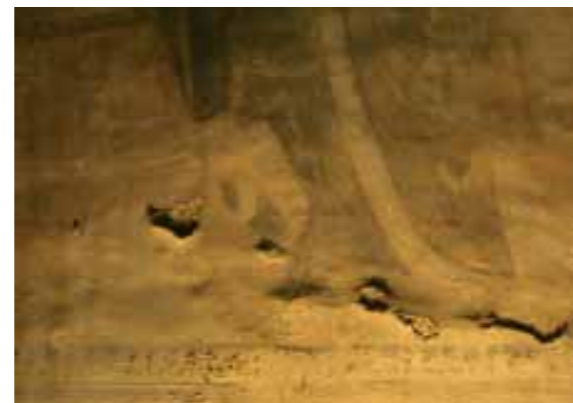
solo nella parte alta cuspidata e in corrispondenza delle campiture verdi; la vasta lacuna corrispondente al decimo riquadro e a metà dell'undicesimo della *Leggenda di santo Stefano* è dovuta all'apertura e successiva chiusura di una finestra. Il riquadro immediatamente sottostante, che raffigura la morte del senatore Alessandro, è invece molto compromesso a causa di prolungate dilavature provenienti dalla finestra sopraccitata (fig. 12).

12. Dalla finestra posta in facciata continue infiltrazioni d'acqua hanno dilavato l'affresco sottostante.

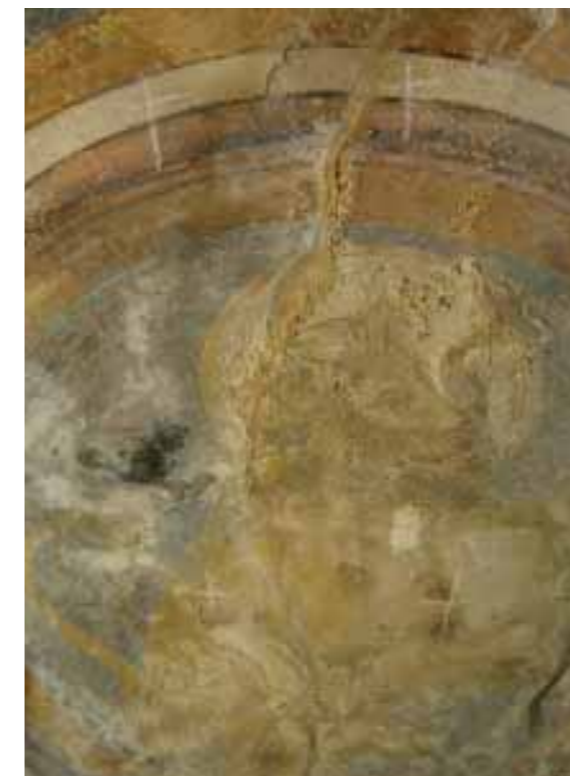
13. L'acqua ha disgregato l'intonaco rendendolo polverulento e provocando la formazione di sacche che, ormai fragili, tendono a scoppiare.

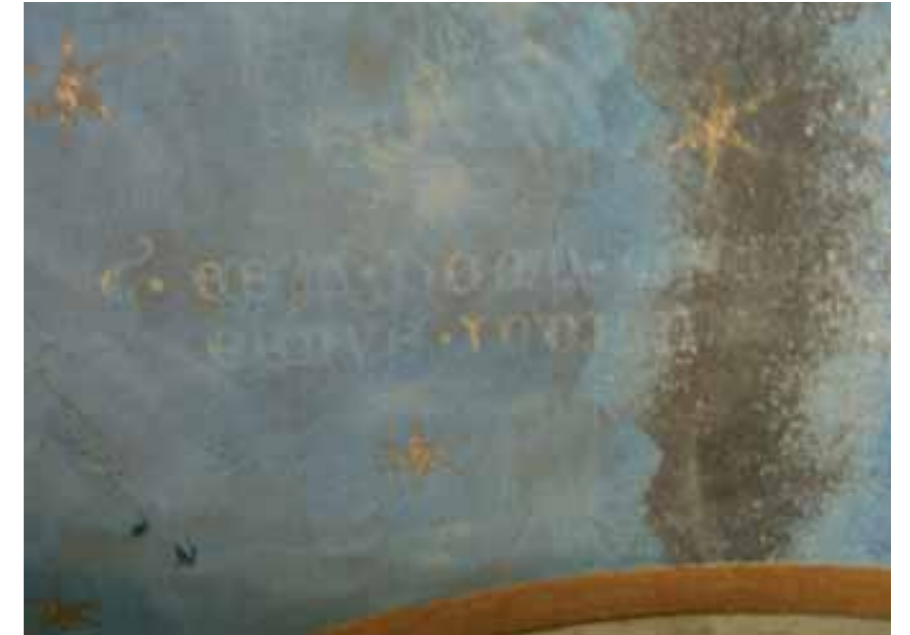
14. Dalle rotture della volta per anni si è infiltrata copiosamente dell'acqua provocando la fuoriuscita di sali, che si sono cristallizzati in croste di notevole spessore.

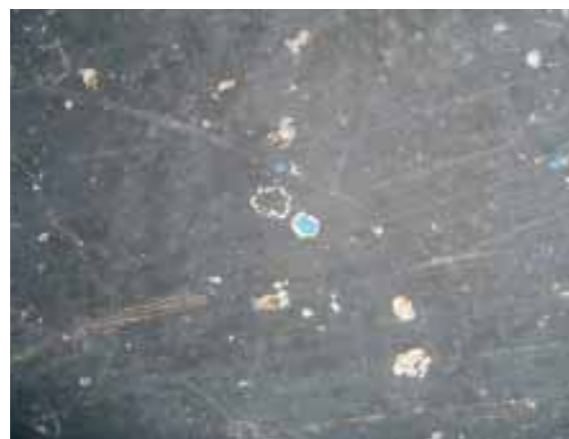
Lo sfondo originariamente azzurro di varia intensità, vista la diversità degli strati preparatori (segnalazione di Antonietta Gallone) è completamente perso, tranne piccolissimi residui che ne testimoniano la presenza nelle connessioni delle giornate (fig. 16).

16. La *Crocifissione*: purtroppo dell'azzurro di fondo sono rimaste minute tracce solo in piccoli anfratti.
