Il restauro

Il complesso decorativo della cappella Segni nella chiesa di Santo Spirito a Firenze è composto dalla pala d'altare di Raffaellino de' Carli, racchiusa da una cornice progettata appositamente in legno intagliato con motivi di grottesche poi dorate a foglia su fondo dipinto in azzurrite. I due montanti laterali della cornice si inseriscono nella predella – di mano dello stesso artista – che racconta il martirio dei santi ritratti attorno al trono della Vergine (foto 10-19 e grafici A, B).

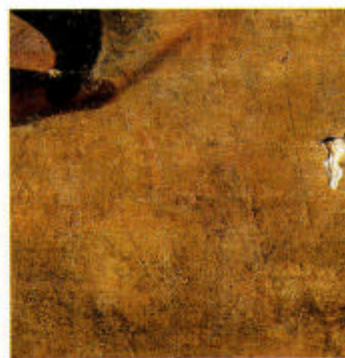
27

27. Particolare del pavimento raffigurato nel paliotto prima della pulitura: sono evidenti gli accumuli di sporco e di verruci oleose molto disomogenei.

La scena con San Lorenzo elemosiniere era visibilmente disunita, macchiata e frammentata al di sotto delle pesanti verniciature con olio di lino che mascheravano il suo grave degrado (foto 27); i volti dei due mendicanti inginocchiati a fianco del Santo sono infatti lacerati e quasi perduti, per il danno provocato da un oggetto appuntito che ha inciso in profondità la pittura. Non si pensa ad un atto vandalico (riconoscibile invece nelle graffiature superficiali che si riscontrano sul fondo), quanto piuttosto alla disperazione e alla rabbia di persone colpite dalla povertà e dalla sfortuna, che, nella sofferenza del loro stato, hanno voluto 'cavare gli occhi', 'cancellare' e 'annientare' il volto della miseria (foto 28). Diverse e molto gravi sono le condizioni conservative della cornice e della predella: in entrambe, tutta la superficie era interessata da lacune del legno più o meno recenti, da distacchi degli strati preparatori dall'intaglio e da numerosissimi microsollevamenti della

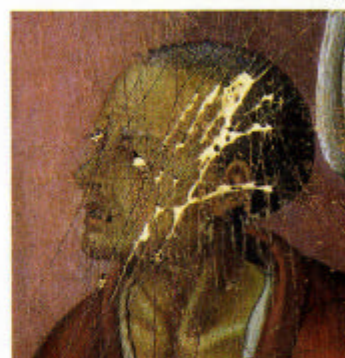
28

28. Volto di mendicante; particolare del paliotto durante il restauro.

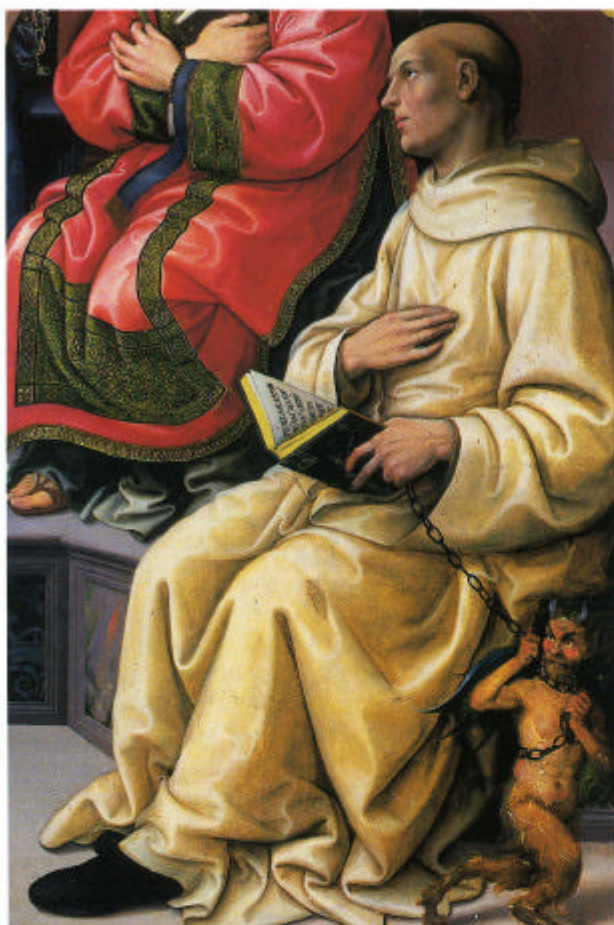
34

34. *San Bernardo, particolare della pala durante il restauro*

male nelle ombre carminie o di oltremare che, ormai scomparse, si spegnevano nel fondo cromatico; la materia pittorica, di cui è composta la veste bianca di San Bernardo, era così consumata da far trasparire l'intonazione bruna della preparazione (foto 34).

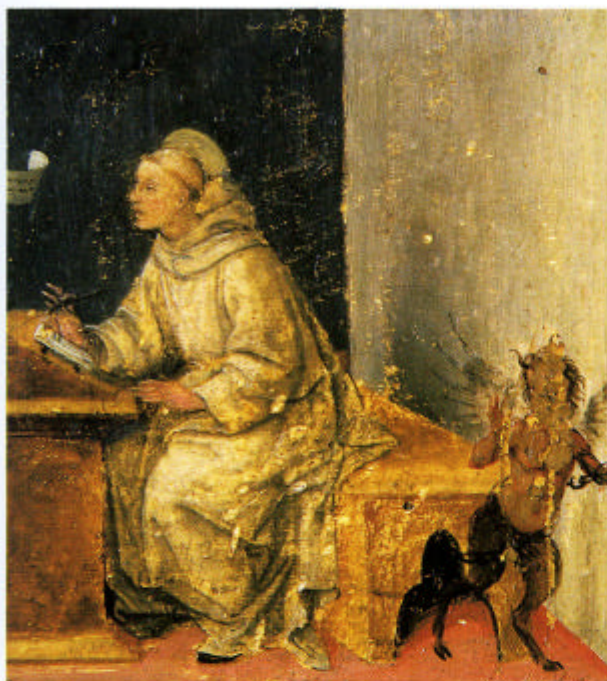
35

35. *Apparizione della Vergine a San Bernardo, particolare del Santo nella predella, durante il restauro*

In questo caso, la lisciviazione ad opera degli agenti caustici della pulitura, ha facilmente abraso la pittura, che è perciò frammentaria e a tratti larvale. Questo danno si aggiunge alla più antica deturpazione delle figure dei carnefici e del diavolo quale tangibile espressione di sdegno popolare (foto 35). È chiaro perciò che l'antico restauro, dopo aver scomposto i valori tonali che definiscono la struttura pittorica dell'opera, abbia tentato di restituire una qualche unità all'insieme coprendo con patinature più o meno intense le diverse parti del dipinto.

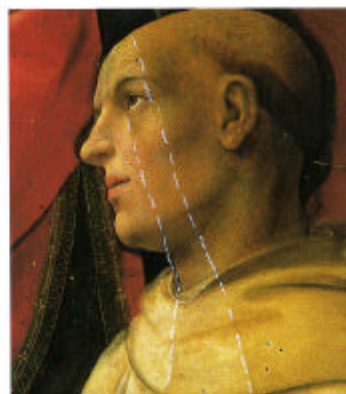
36. *Folto di San Bernardo, particolare della pala durante la pulitura*

L'intervento di pulitura si è svolto in tre fasi. Preliminarmente si è asportato lo strato di vernice pigmentata ossidata ed i ritocchi circoscritti a lacune e abrasioni, scoprendo il reale stato di conservazione della pittura (foto 36 e 37). Si sono poi evidenziate le campiture più danneggiate ricoperte da estese e grossolane ridipinture – come ad esempio, nel caso del lapislazzuli del manto della Vergine e della veste del San Giovanni (foto 38) – e si sono potute identificare le 'patinature di correzione' nella loro diversa composizione ed entità (foto 39). Si è proceduto quindi a lavorare su queste patine di restauro, provvedendo ad assottigiarle in diversa misura ove effettivamente rimediavano situazioni irrecuperabili; e ad eliminarle invece completamente dove esse mortificavano le campiture discretamente conservate, oppure dove inducevano ad una errata interpretazione della spazialità nella successione dei piani dell'impianto strutturale della pittura (foto 40). L'ultima fase, la più deli-

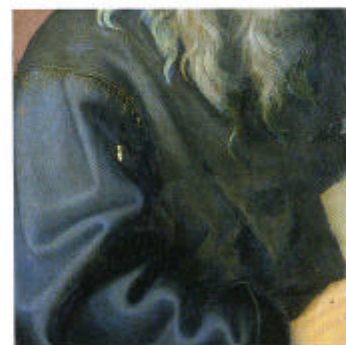
38

38. *Veste di San Giovanni Evangelista, particolare della pala durante la pulitura*

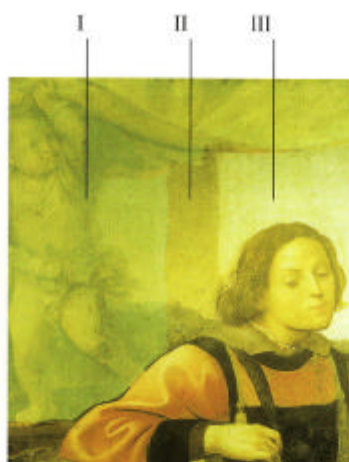
39

39. Ripresa a raggi ultravioletti dell'angolo alto sinistro della pala: si evidenziano tre diversi livelli di pittura; il primo mostra la presenza della veraice e dei ritocchi localizzati, il secondo mostra la patina colorata al di sotto della vernice, il terzo la pittura liberata dalla patina e dalla vernice

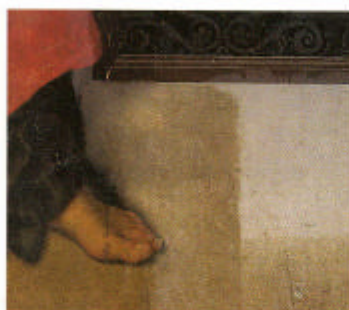
40

40. Particolare del pavimento raffigurato nella pala: diversi stadi di assottigliamento delle patine di vecchi restauri

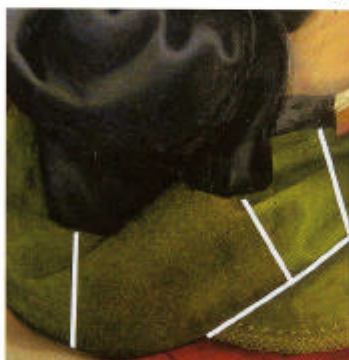
41. Particolare del manto in verde rame di San Giovanni Evangelista: diversi stadi di pittura

Anche in questo caso, come per le campiture in azzurrite e lapislazzuli, siamo stati costretti a mantenerle, e quindi si è cercato di alleggerirle. Il verderrame, completamente spogliato del resinato di rame trasparente, è risultato ricoperto da una patina scura, a tratti più coprente ed opaca, che nascondeva la volumetria dei panneggi; si è cercato di ridurla, di assottigliarla dove era particolarmente coprente e dove il disegno suggeriva la luce delle pieghe (foto 41 e 42).

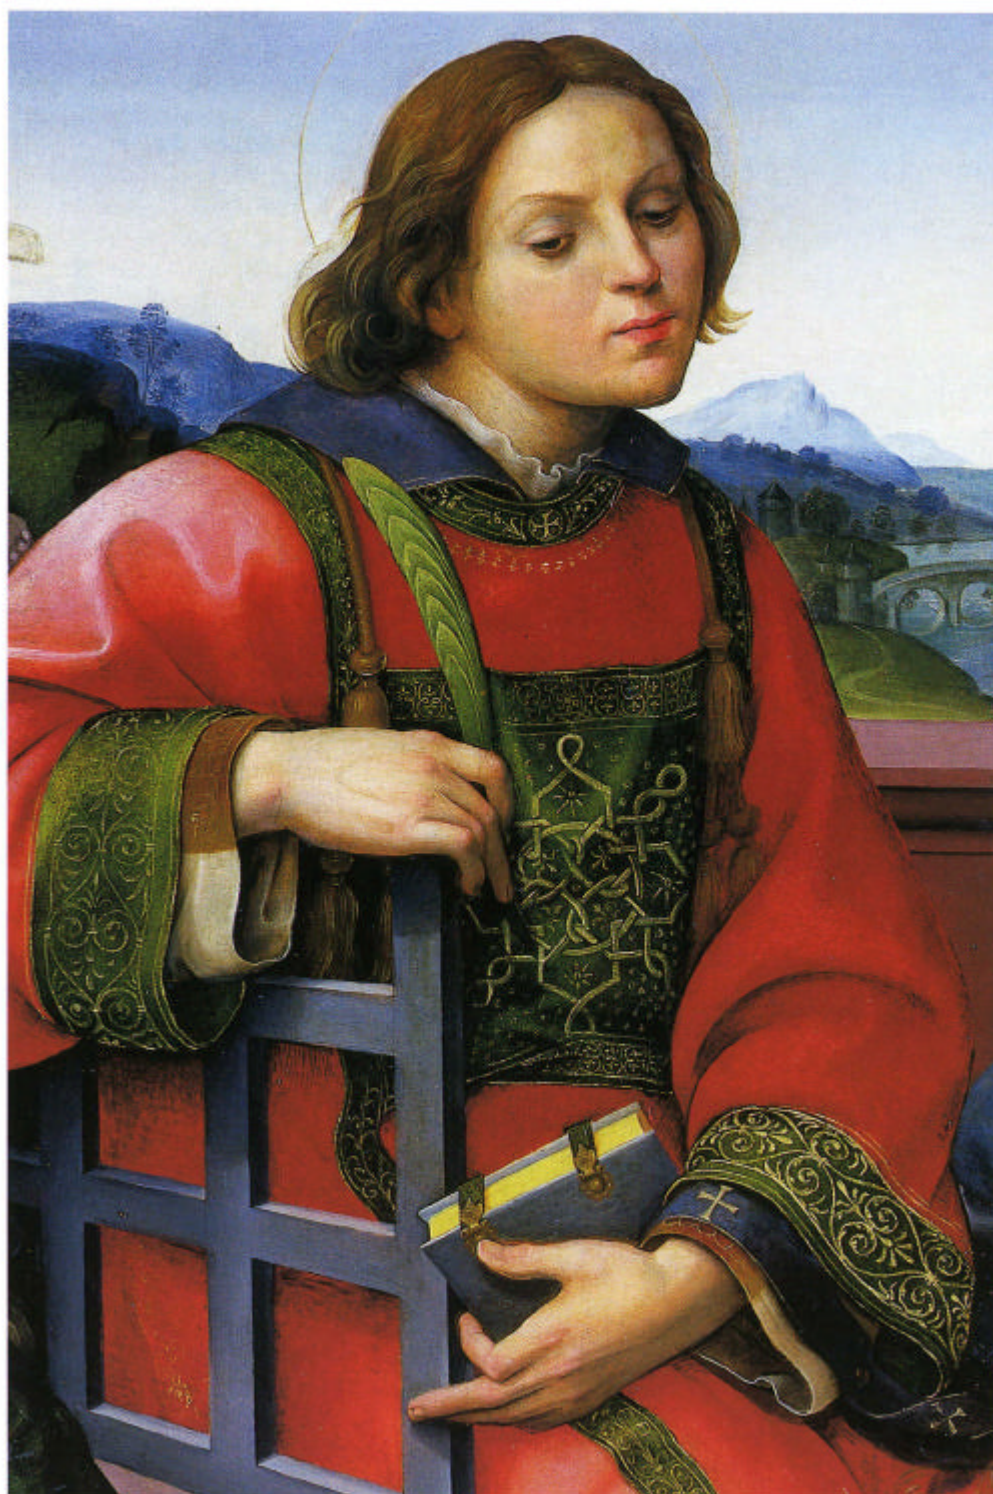
42

42. *San Lorenzo,
particolare della pala
dopo la pulitura*
