IL RESTAURO DELLA VETRATA

Alessandro Becattini

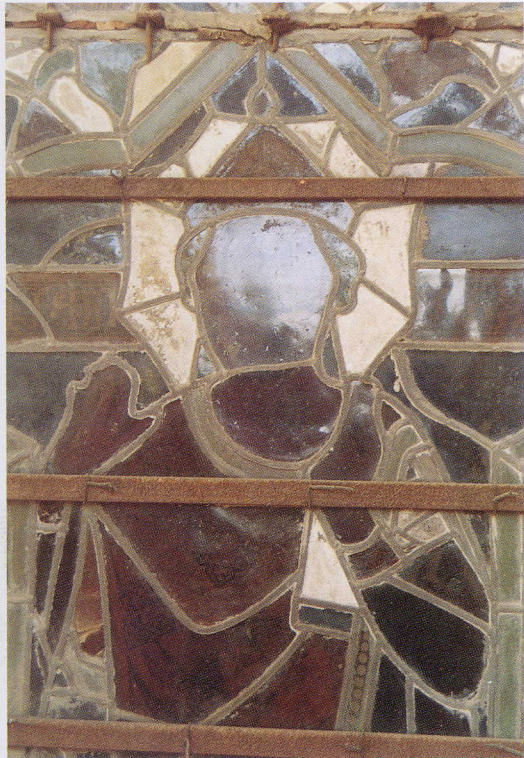
L'intervento di restauro ha interessato in primo luogo la facciata esterna della vetrata: questa, benché protetta da una controvetrata con cristalli risalente agli anni Sessanta, presentava numerose tessere vetrarie, ricoperte da una crosta bianco opaca, frutto del processo di polverizzazione del vetro.

Questa crosta, che in trasparenza crea un forte effetto oscurante, si presenta in diverse forme a seconda della natura del vetro: alcuni vetri mostrano uno strato duro e compatto, altri ancora una superficie ruvida e bucherellata.

L'origine di questo fenomeno è oggetto di ampio studio in quanto è attribuibile ad una serie di concause: dal punto di vista chimico la composizione del vetro antico, data la sua instabilità, interagisce con la molecola dell'acqua che assume proprietà di agente corrosivo. Questa corrosione avrebbe in presenza di piccole quantità d'acqua sotto forma di umidità condensata. Nell'acqua il vetro disperde gli ioni alcalini, soprattutto sodio e potassio, rendendola altamente alcalina, tale da intaccare la rete silicea del vetro e distruggerne la struttura. Un'altra indicazione ci viene fornita dall'incremento del processo corrosivo registrato dal dopoguerra in poi.

Particolari del lato esterno della vetrata, prima del restauro: in evidenza la crosta bianco-opaca, frutto del processo di polverizzazione del vetro.

Per rimuovere questi depositi si è intervenuti con lavaggi ed impacchi (E.D.T.A. + carbonato d'ammonio) e meccanicamente con bisturi.

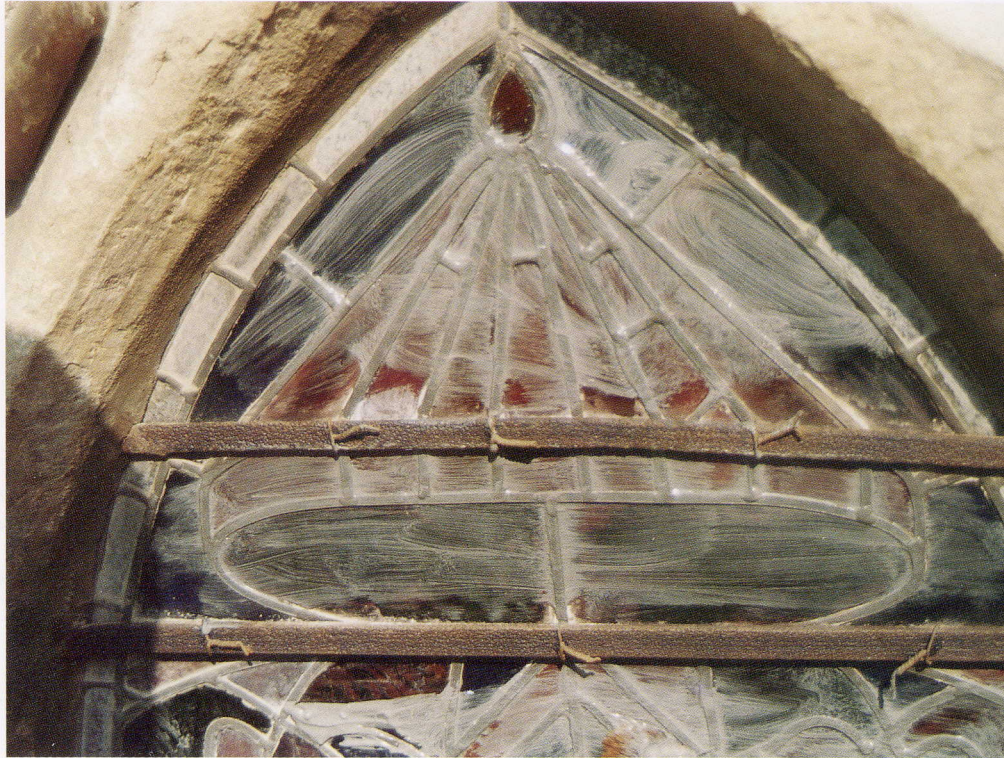
Campata superiore della vetrata, durante la fase di stuccatura.

Poi tutta la vetrata è stata stuccata a pennello con stucco a base di gesso ed olio di lino cotto con lo scopo di ripristinare la tenuta strutturale dei pannelli vetrari e colmare tutte le lacune formatesi tra piombo e vetro per la caduta della vecchia stuccatura. Si è provveduto, quindi, a distendere un leggerissimo strato a base di olio di lino cotto e cera vergine d'api per dotare la vetrata di una ulteriore protezione.

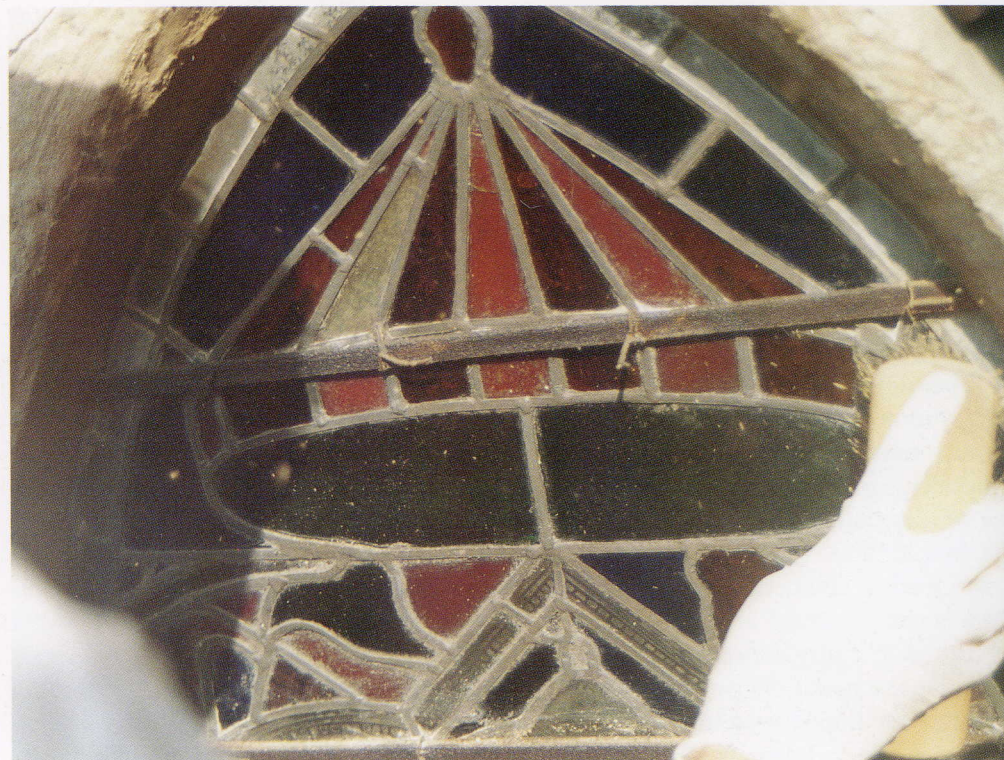
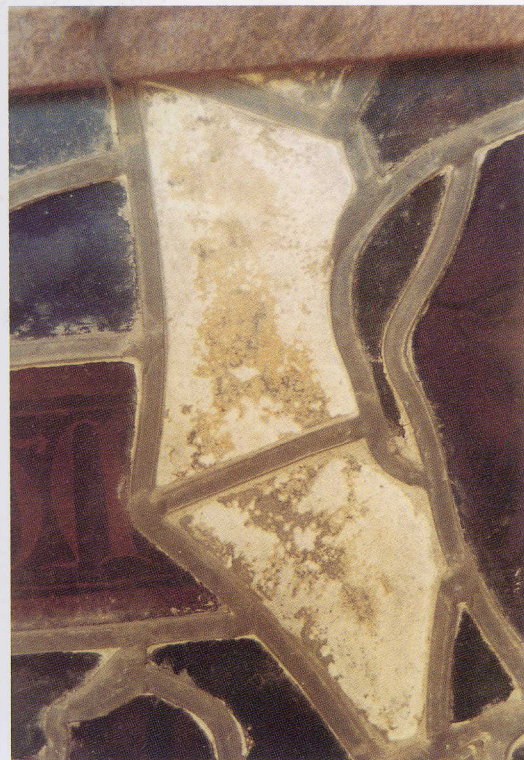
Campata superiore della vetrata, durante la fase di stesura dello strato di protezione.

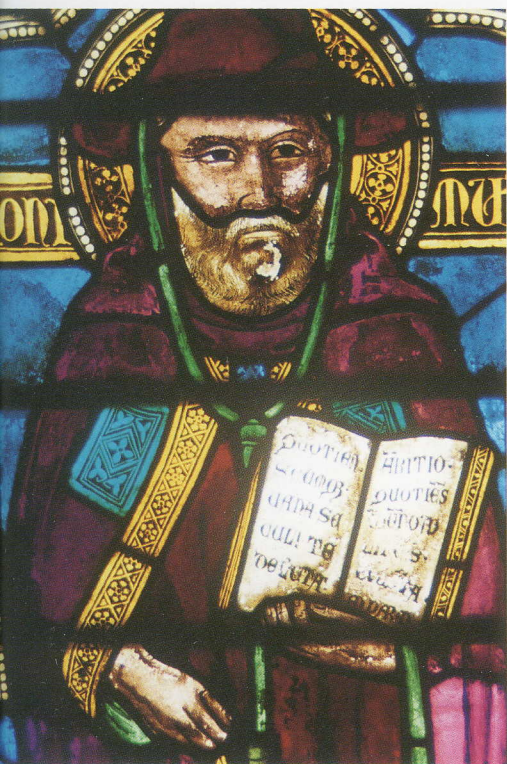
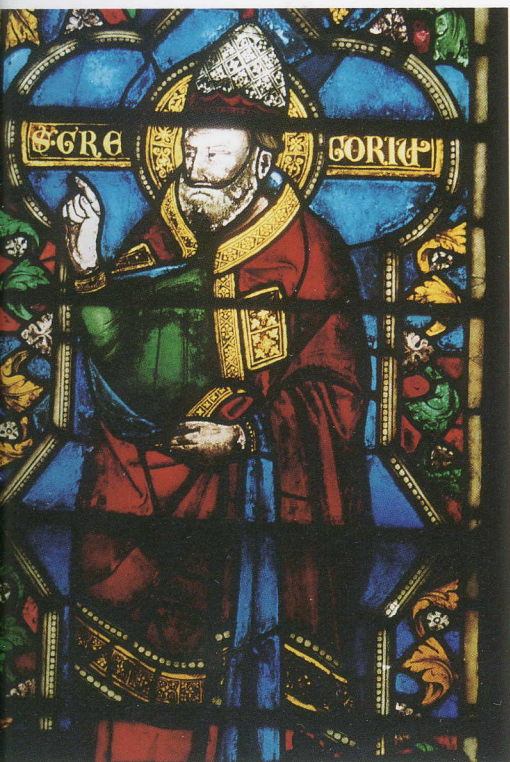
La faccia interna non presentava fenomeni corrosivi, ma l'annerimento della vetrata era dovuto alla presenza sia di uno spesso strato di polvere proveniente dal naturale disfacimento delle pareti, sia di uno strato annerente di origine catramosa disteso su tutta la vetrata come patina a freddo. Con il tempo i due strati si sono impastati tra di loro formando un tenace strato nero presente su tutte le tessere vetrarie.

Particolari del lato interno della
vetrata, prima del restauro, con
presenza di strato annerente.

Per rimuovere queste formazioni è stata necessaria una delicata azione di ammorbidimento con impacchi a base di carbonato di ammonio ed una rimozione con bisturi o carta abrasiva carborundum, per non danneggiare la grisaglia della pittura originale. Una volta riacquistata la luminosità della vetrata tramite l'azione di pulitura si è provveduto ad un limitato restauro pittorico: questo ha consistito nel reintegro, eseguito a freddo, di piccole lacune, che però creavano forti effetti di sfondatura di luce. In questo senso sono state ricreate delle velature che hanno anche lo scopo di ridare in parte la plasticità originale delle figure e la leggibilità del disegno.

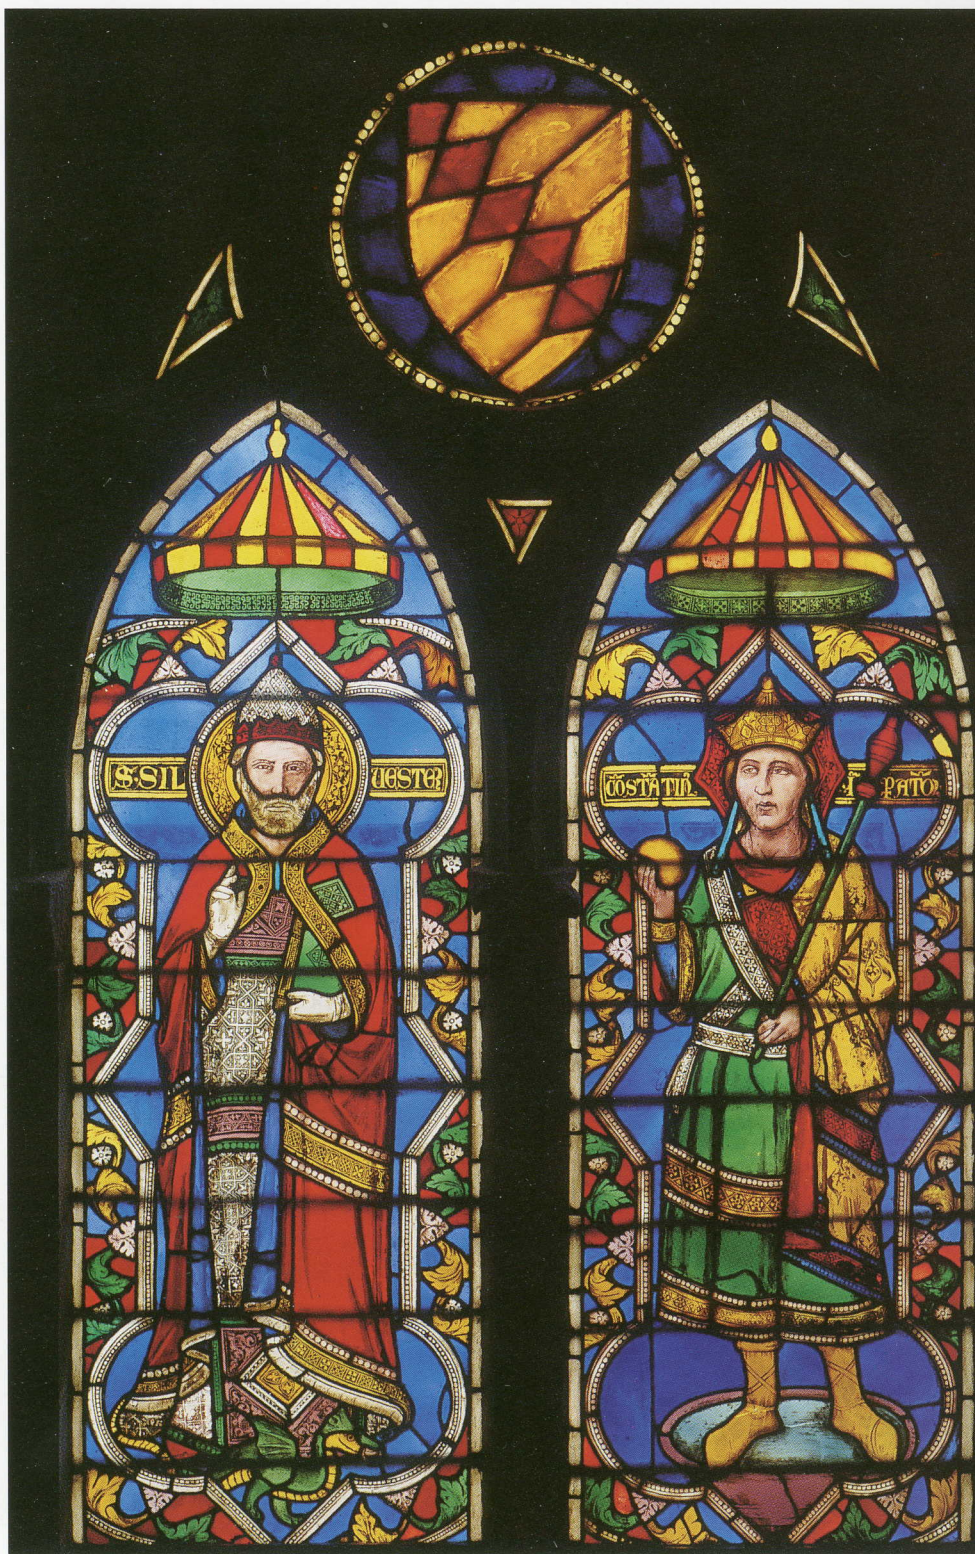
Particolare della vetrata con
san Silvestro e Costantino, dopo
il restauro.

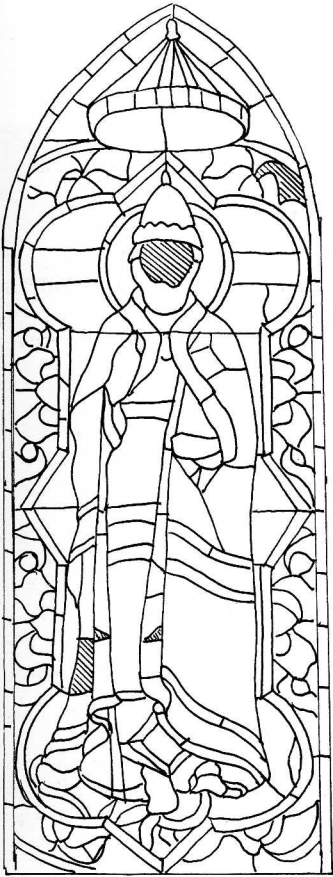
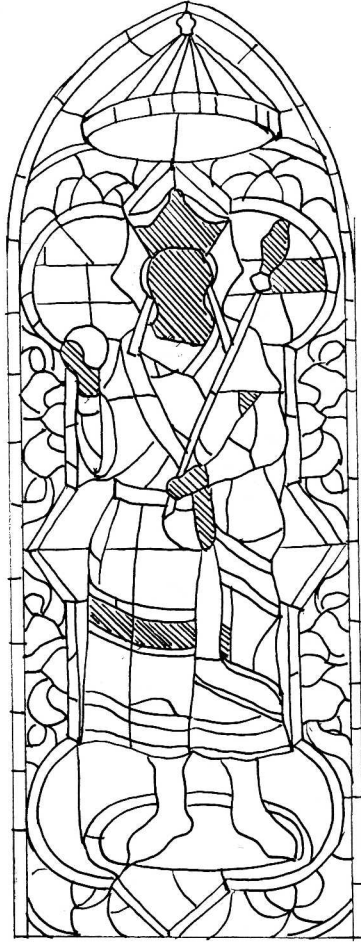
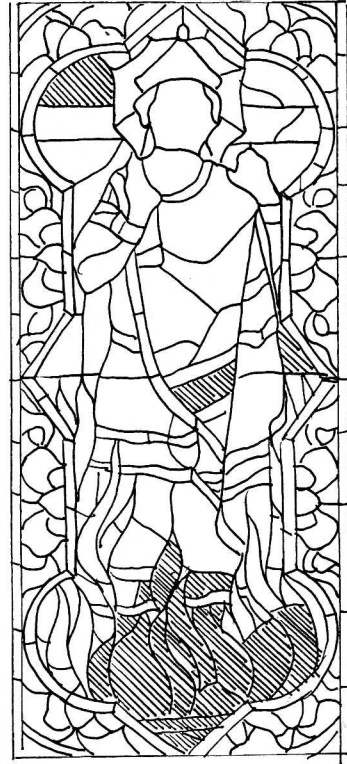
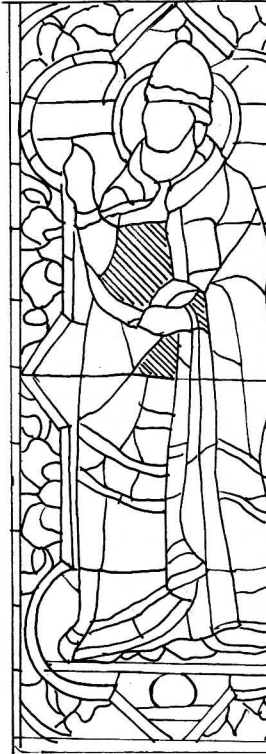
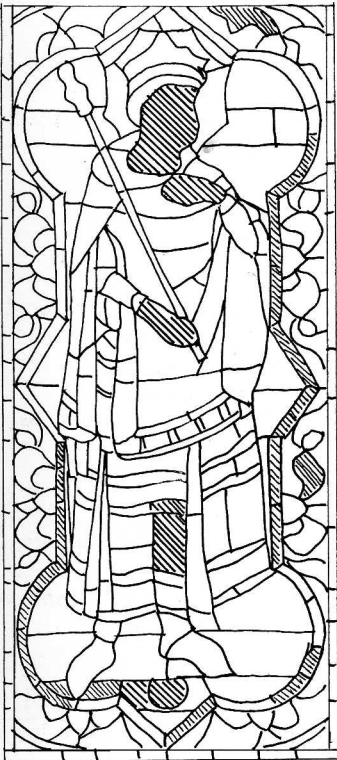
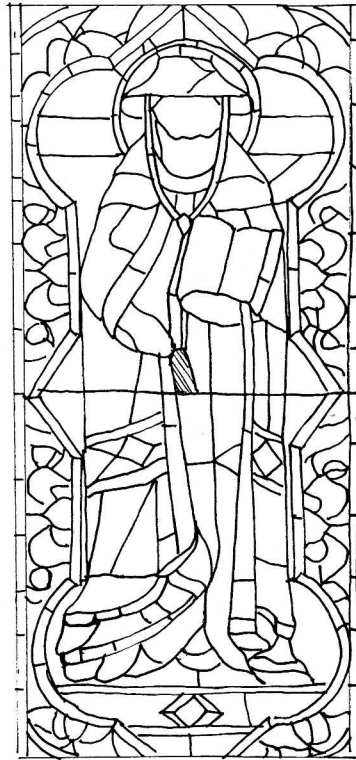
In un grafico dell'orditura dei piombi sono stati riportati i dati riguardanti le sostituzioni passate che la vetrata ha subito secondo la convenzione del Corpus Vitrearum Medii Aevi.

Schema grafico dell'orditura dei piombi con indicazione a tratteggio delle tessere sostituite (in precedenza) secondo le convenzioni del Corpus Vitrearum Medii Aevi.
