### L'Oratorio di Santo Stefano a Lentate sul Seveso

*I lavori hanno avuto inizio alla fine della stagione invernale del 2006, in modo da poter fruire di condizioni climatiche favorevoli, e si sono conclusi nell'ottobre 2007. Hanno eseguito le opere il Centro di Restauro Paola Zanolini e Ida Ravenna srl di Milano, in associazione con Finedil di Bruno Cosimo (Somaglia-LO). Il progetto è stato redatto da Valeria Pracchi, dello Studio Pertot Pracchi Rotondi architetti associati, di Milano, che ha curato anche la direzione dei lavori, con la restauratrice Giuseppina Suardi. L'Amministrazione Comunale di Lentate sul Seveso ha affidato il coordinamento delle fasi di indagine e di progettazione al professor Amedeo Bellini e ha realizzato il progetto con fondi propri e con il generoso contributo della Associazione per il Restauro del Patrimonio Artistico Italiano (ARPAI) di Vicenza.*

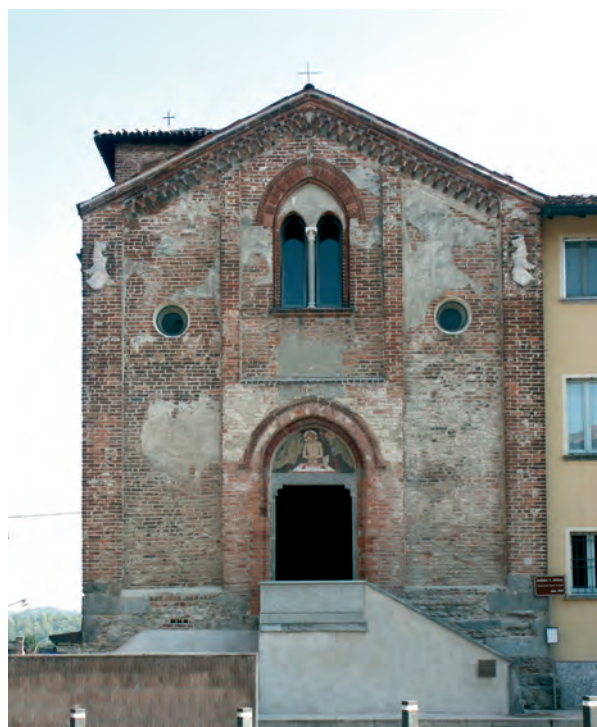
*La facciata dell'Oratorio al termine dei lavori di conservazione, che hanno permesso tra l'altro di rimettere in luce gran parte dell'affresco trecentesco della lunetta del portale, raffigurante il Cristo nel sepolcro.*

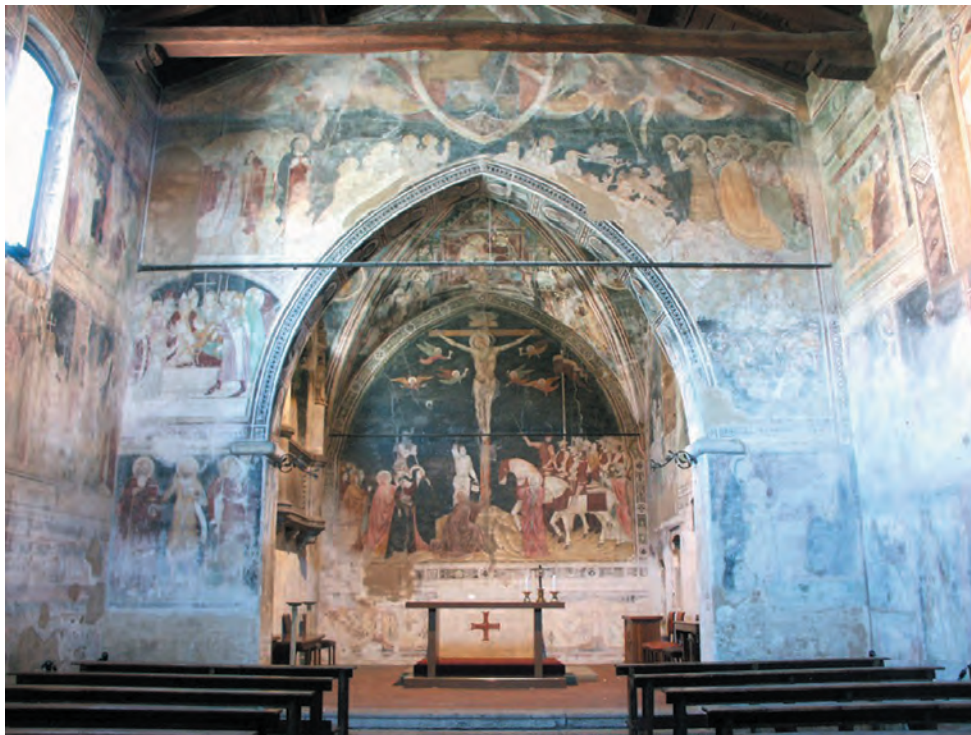
Per quanto concerne le condizioni dei dipinti è apparsa subito evidente la compromissione di ampie parti di intonaco e dei pigmenti, con distacco e polverizzazione di intonaco e solleva-

mento di scaglie di colore. Su gran parte delle pareti verticali si è poi dovuta registrare la caduta delle rifiniture a secco e di tutte le dorature applicate in pastiglia. Generalizzata anche la perdita dei pigmenti di finitura negli sfondi e, in molti casi, anche in corrispondenza delle scene figurative, il che ha dato risalto al disegno e alla campitura preparatoria delle scene e al fondo verde di preparazione al rosa in corrispondenza dei volti.

In alto: Un'immagine dell'interno dell'Oratorio prima dei lavori. Si può notare un generale stato di deterioramento, localmente anche molto marcato, di tutte le superfici affrescate. La parte bassa delle pareti risultava coperta da efflorescenze biancastre che impedivano il riconoscimento delle pitture sottostanti. Sul lato meridionale il fenomeno si estendeva fino a metà dell'altezza complessiva delle pareti.

con un endoscopio, e si sono trovate completamente chiuse le bocchette di ventilazione del lato meridionale, il più critico e di fatto maggiormente interessato dalle efflorescenze. La riapertura delle bocchette e di nuovi condotti ha consentito di ripristinare la funzionalità del sistema di ventilazione, anche se il recupero delle condizioni di equilibrio avverrà lentamente, nel corso dei prossimi due o tre anni. Si è dovuto intervenire sulla copertura del presbiterio, compromessa da una soluzione non felicissima studiata dallo stesso Landriani (cavalletti senza catena, a sostegno di colmo e terzere), su cui hanno infierito gli agenti atmosferici, con conseguenze rimaste a lungo celate alla vista per la presenza della sottostante volta in muratura.

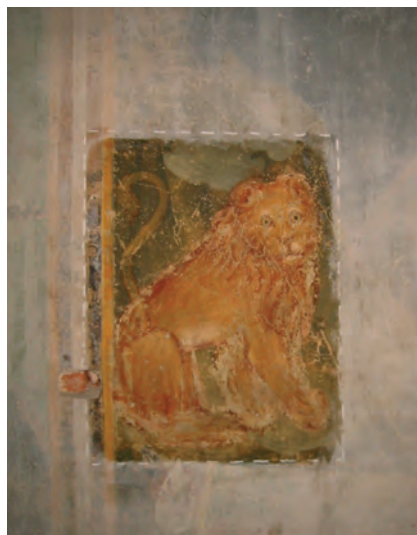
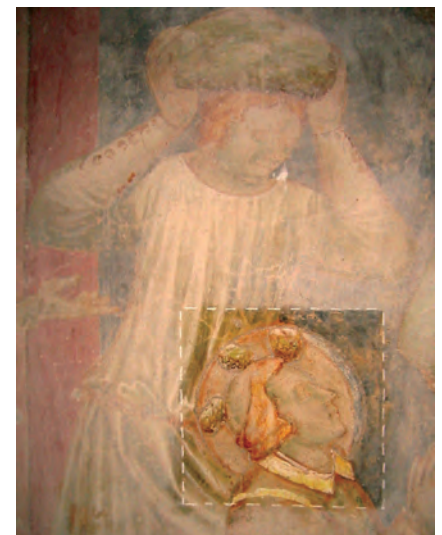
A destra: Particolari delle prime prove di pulitura sulle zone maggiormente interessate dalle efflorescenze.

Dopo aver portato a termine su tutta la superficie la pulitura con semplici e ripetute applicazioni di acqua demineralizzata nebulizzata, il trattamento è stato approfondito con impacchi assorbenti, variando sia i supportanti che le concentrazioni dell'agente di pulitura (acqua demineralizzata, carbonato d'ammonio a bassa concentrazione, bicarbonato d'ammonio).

La rimozione degli ossalati è stata facilitata e resa possibile dalla presenza sottostante dei solfati; rimuovendo questi ultimi infatti si è ottenuto di asportare anche gli ossalati.

Al termine delle operazioni di pulitura, per assorbire ogni agente detergente residuo e i sali solubili affiorati in superficie, sono state fatte applicazioni assorbenti di arbocel mescolata a sepiolite e acqua demineralizzata. Questo trattamento è stato ripetuto più

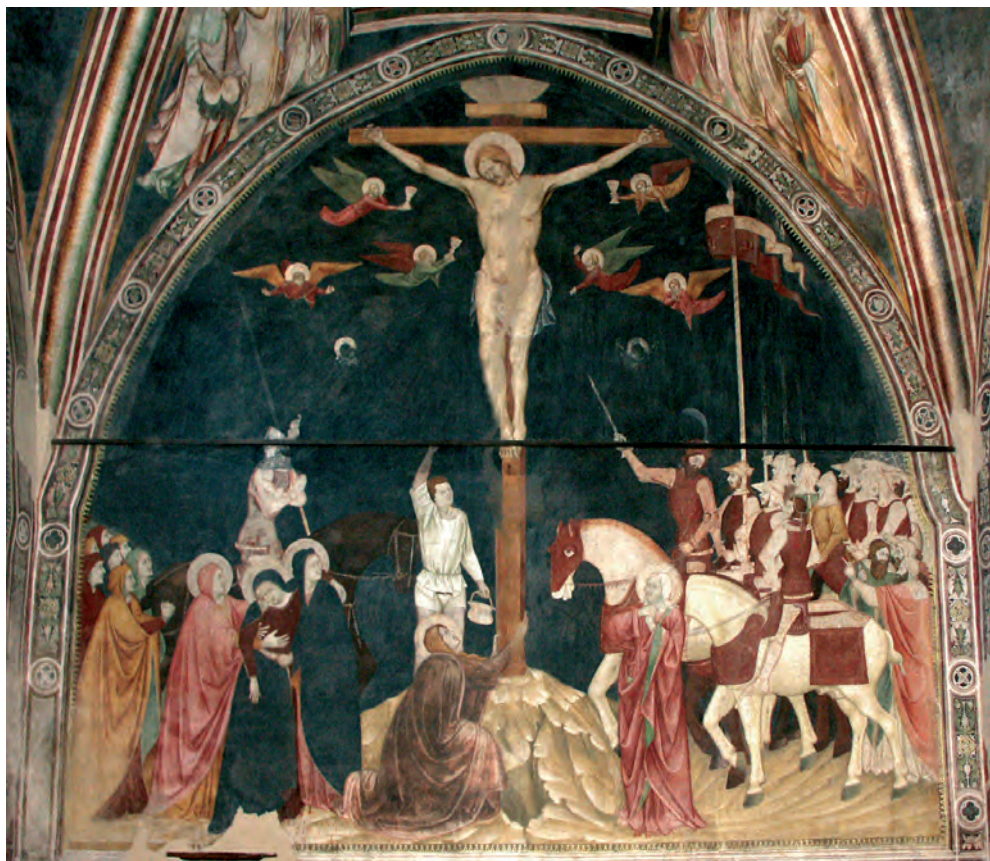
In alto: La parete di fondo del presbiterio, con la monumentale Crocifissione, al termine dell'intervento di conservazione.

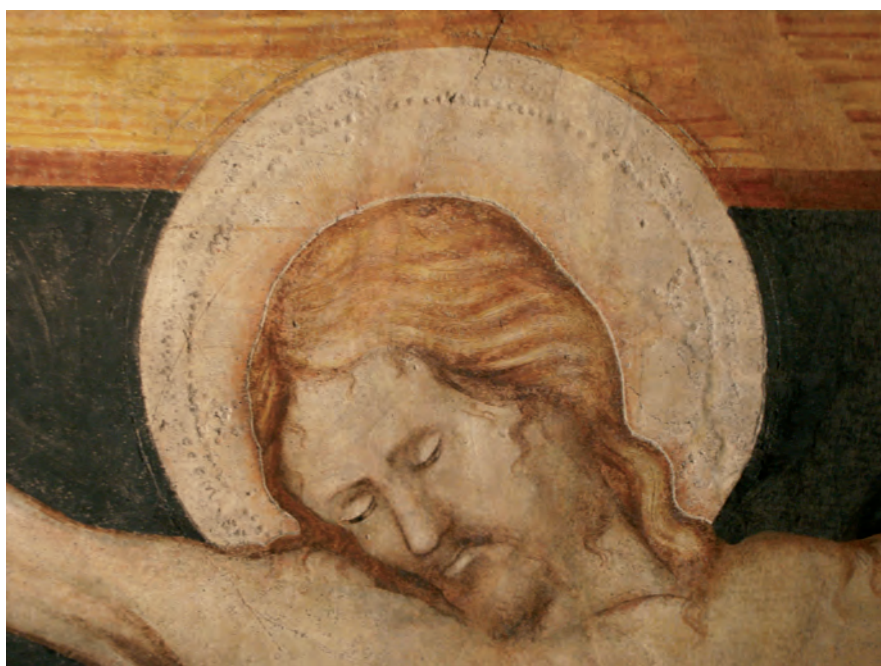
A sinistra: Particolare della Crocifissione del presbiterio, che restituisce lo stato del volto del Cristo dopo l'intervento. Si possono ancora notare le tracce delle lesioni della muratura e dell'intonaco che indussero Mauro Pelliccioli, nel 1936, a staccare dalla parete la porzione di muratura intonacata con la parte destra del volto (che era rimasta distanziata dalla parte sinistra a causa di un'ampia fessurazione prodotta da dissesti statici progressivi) e a riposizionarla in modo da ricomporre l'unità figurativa e cromatica del viso e dell'aureola.
