SPOLETO – PALAZZO ARCIVESCOVILE

Restauri nella Cappella del Cardinale

La COO.BE.C. intervenne nel 1997 al piano nobile del Palazzo Vescovile, nella cd. Cappella del Cardinale, per effetto di un verbale di somma urgenza che ne autorizzava *ope legis* l'immediato pronto intervento.

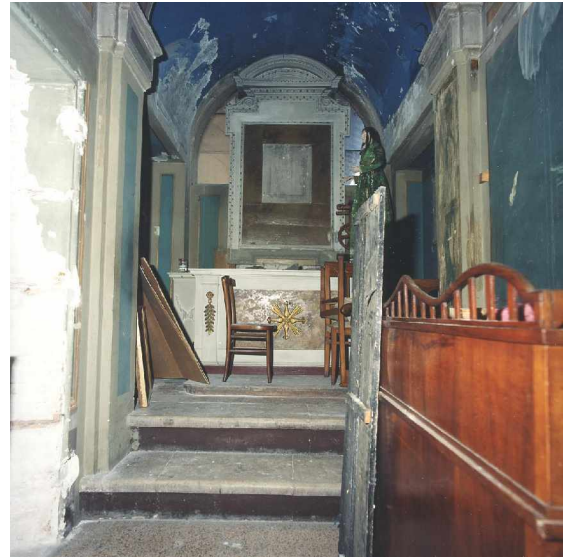
Le coperture infatti, poco efficienti, agevolavano infiltrazioni di acqua piovana ed estese porzioni di impianto decorativo giacevano in condizioni preoccupanti di degrado.

- rimozione del manto di copertura in tegole di coppi
- riparazione della piccola orditura del tetto
- consolidamento della muratura di mattoni o pietrame con resine epossidiche e stuoie di fibre di vetro, eseguita previa pulizia della superficie di estradosso con aria e aspirapolvere, leggera scarnitura dei giunti, una mano di primer preparatorio e quindi stesura in doppio strato di stuoia in fibra di vetro con ausilio di resina epossidica

- posa in opera di una guaina impermeabilizzante del Ø 3 mm. armata con tessuto e saldata a caldo
- successiva posa in opera di nuovo manto di copertura con tegole e coppi posti in opera con malta cementizie

- rimozione delle vecchie canalizzazioni (gronde, pluviali, doccioni, scarichi, mantovane, etc...) e posa in opera di nuove in piombo di prima fusione.

- rimozione della vecchia pavimentazione e di massi e massetti sottostanti, rifacimento e posa in opera di nuovo pavimento in cotto fatto a mano.

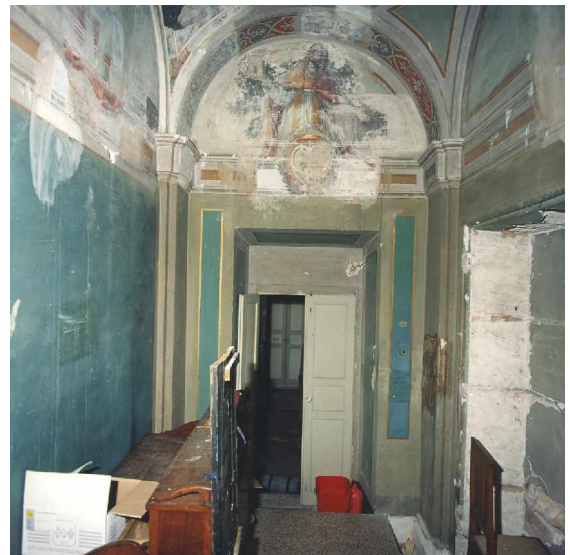
In questo contesto, l'apparato decorativo era stato preventivamente velato a scopo di protezione dopo l'accertamento delle condizioni di adesione/coesione con carta giapponese e resina acrilica in soluzione Paraloid B72 al 20%.

Dopo il risanamento ambientale, si procedette all'intervento sull'apparato decorativo, dopo la rimozione della velatura di protezione.

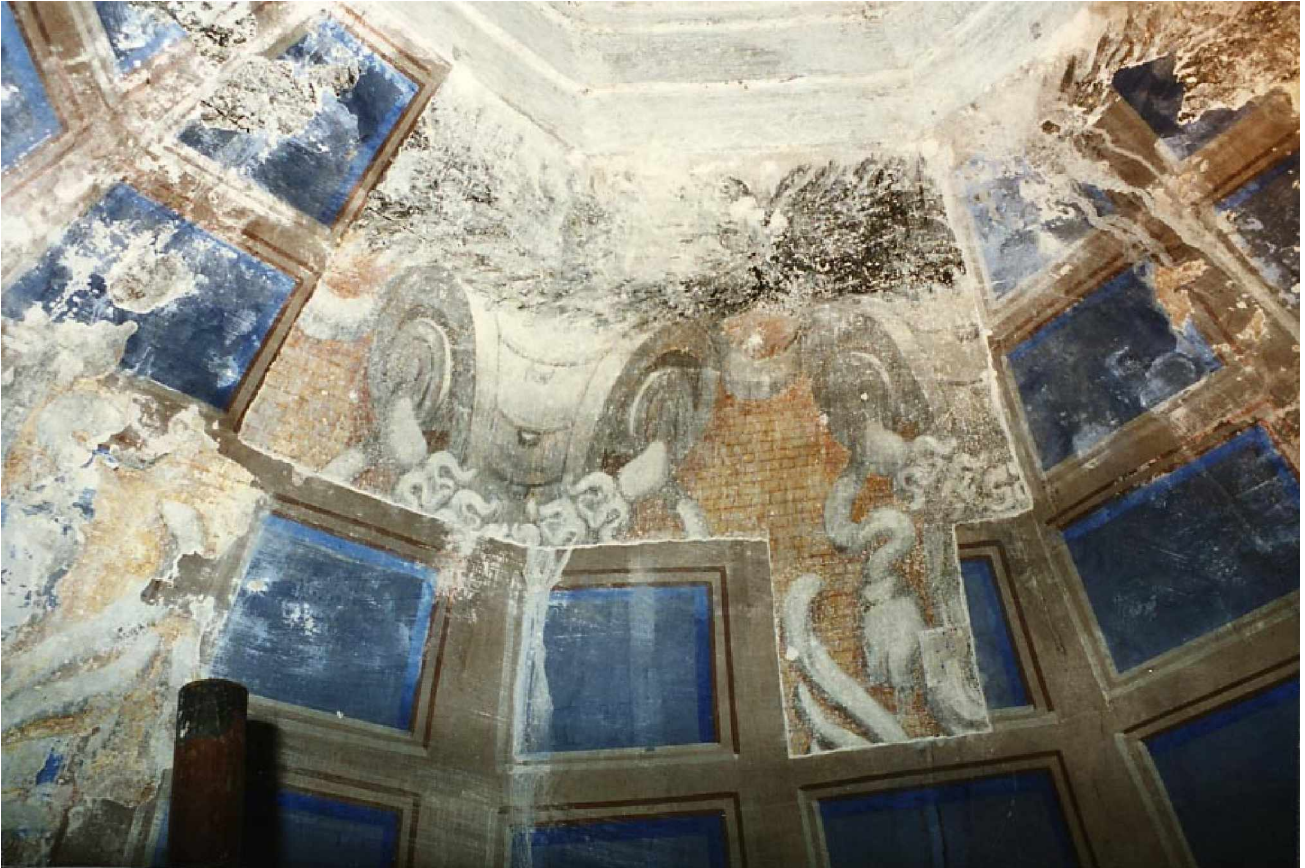
Sebbene si potesse ipotizzare un soddisfacente recupero, sia qualitativo che conservativo, delle superfici dipinte, queste, sotto lo strato di tinteggiatura, risultavano completamente scialbate ed evidenziavano in varie zone notevoli distacchi degli intonaci dal supporto murario.

Si procedette dunque ad un preliminare ristabilimento dei distacchi tra muratura ed intonaco di supporto mediante iniezioni, per gli strati preparatori, di malta idraulica tipo Lafarge e quindi al fissaggio della pellicola pittorica con emulsione acrilica tipo Primal AC 33.

- messa in luce della pellicola pittorica mediante rimozione meccanica a secco con bisturi degli strati di tinteggiatura e di scialbatura
- pulitura della pellicola pittorica con carbonato di ammonio in soluzione satura e, nelle zone con depositi più resistenti, applicazione di impacchi di AB 57
- rimozione meccanica di vecchie stuccature e rifacimenti
- consolidamento della pellicola pittorica con Paraloid B72 al 2,5% in diluente nitro
- stuccatura delle lacune di profondità eseguita a livello e sottolivello delle mancanze di intonaco mediante stesura di malta composta di grassello di calce ed inerti di vario genere tipo sabbia di fiume, della stessa natura e secondo, il tono di invecchiamento naturale della malta originale.

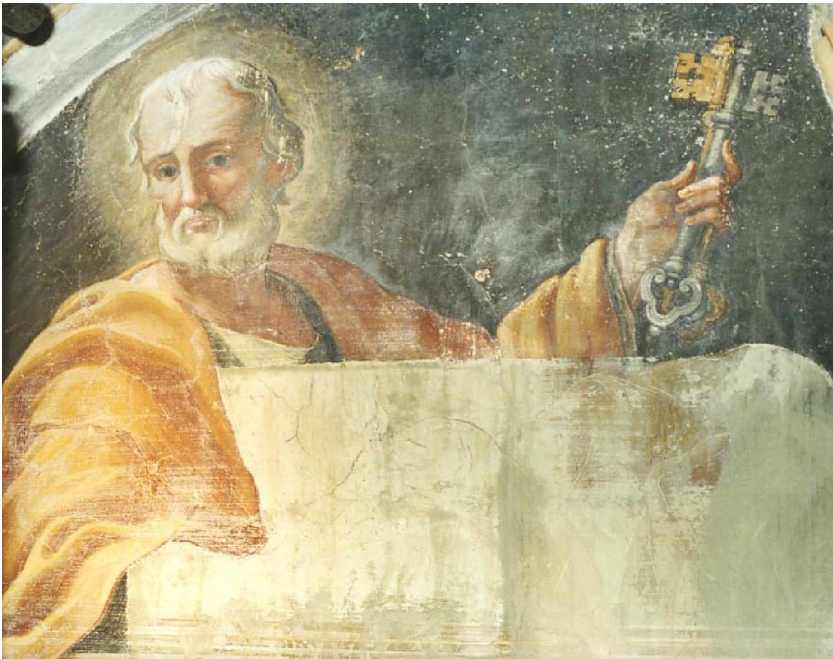
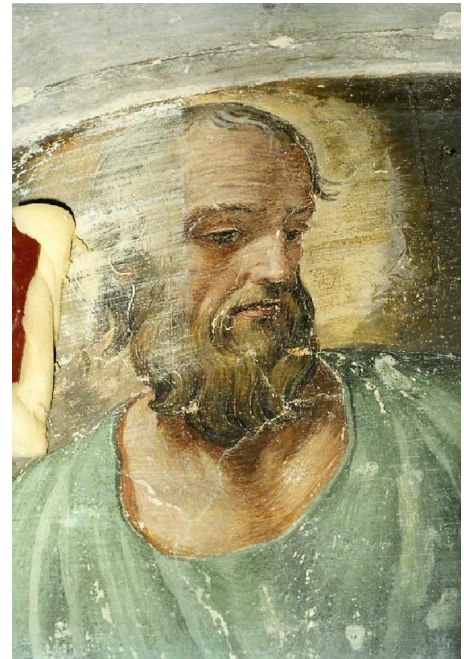
L'intervento eseguito è stato prettamente di carattere conservativo, ad eccezione delle zone del cupolino (pennacchi con *Evangelisti* esclusi) e del lanternino, in cui è emersa una decorazione prospettica a finte mensole sorrette da volti di cariatidi su uno sfondo con paramento a finto mosaico, in cui è stata eseguita la ripresentazione estetica mediante

- reintegrazione pittorica a tratteggio con colori ad acquarello Winsor&Newton nel caso di piccole lacune;
- velatura/equilibratura delle superfici degli intonaci , nel caso di lacune di più grandi dimensioni.
