La decorazione scultorea della cappella dei Lambardi in S. Francesco D'Assisi

San Francesco: e il restauro continua...

Ancora una volta mi si offre la straordinaria opportunità di essere l'esecutrice di tale volontà: curare il restauro della Cappella di S. Ranieri.

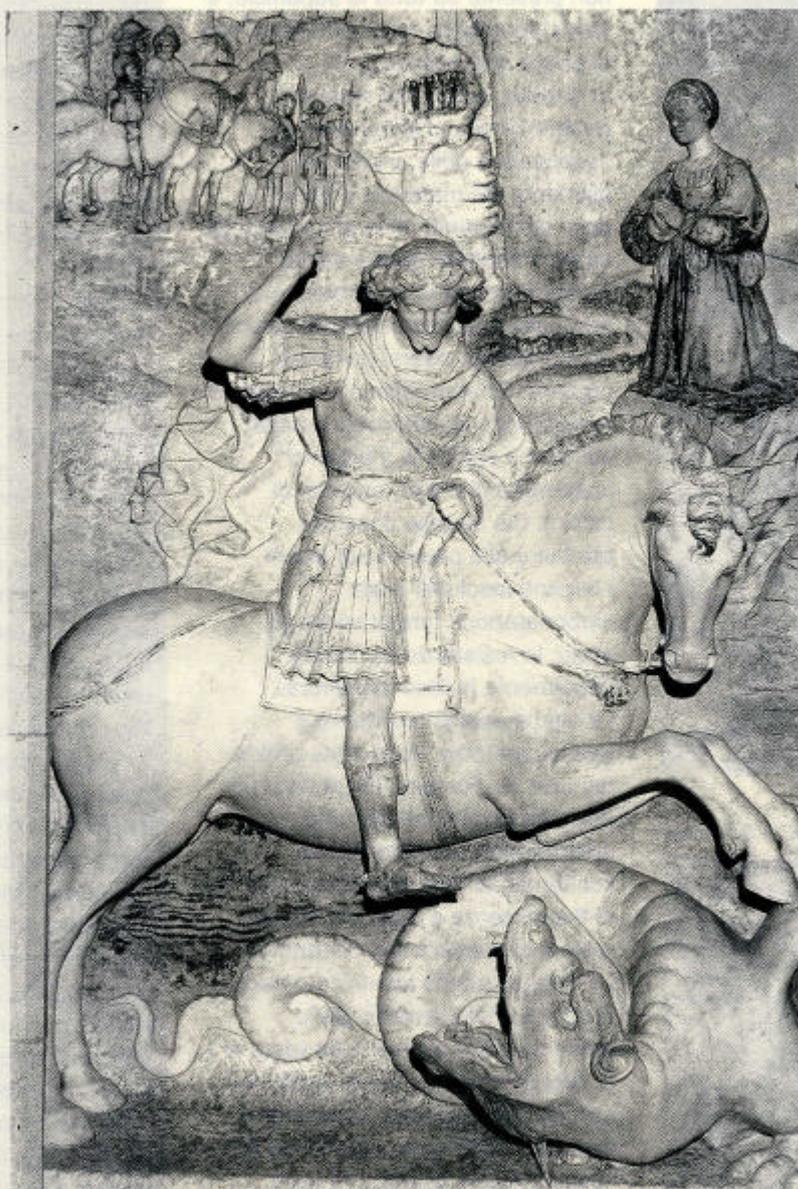
Chiesa di S. Francesco d'Assisi - Antonello Gagini, 1526, altare di S. Giorgio, pannello centrale

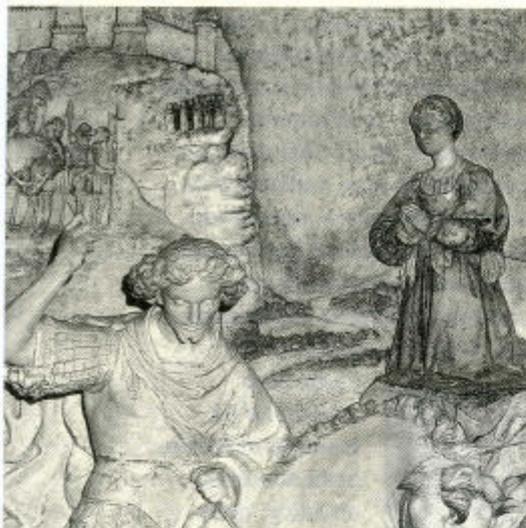
Chiesa di S. Francesco d'Assisi
Particolari del pannello centrale e della figura del Santo

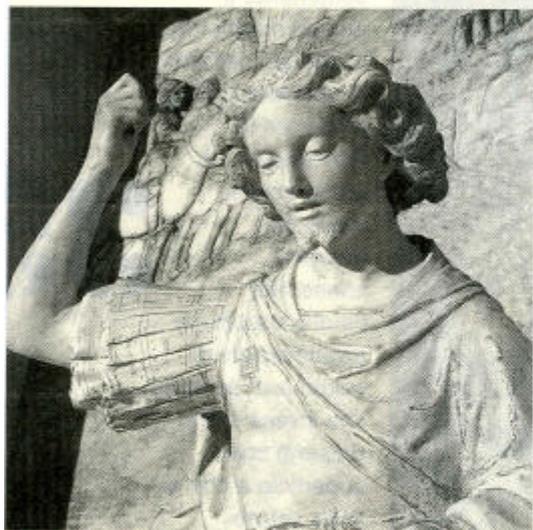
Medaglione con la figura di S. Sebastiano
