# Il restauro degli affreschi: note tecniche e di cantiere

Paola Zanolini

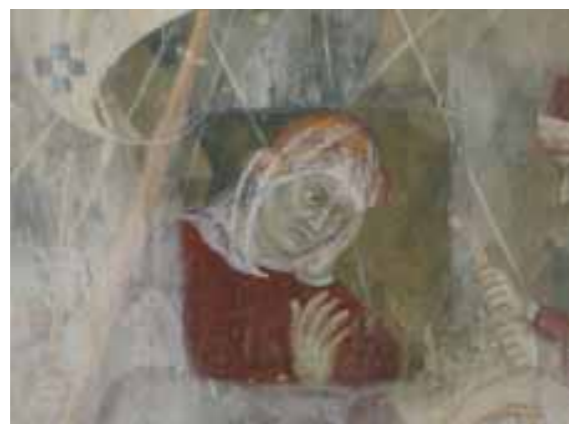
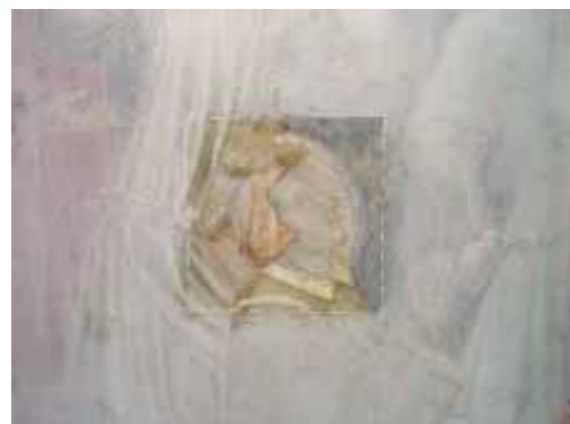
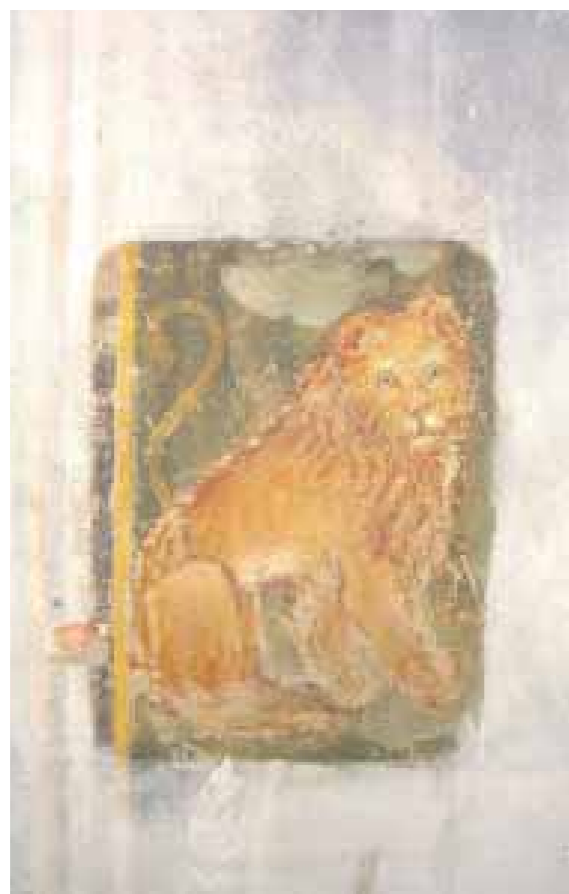
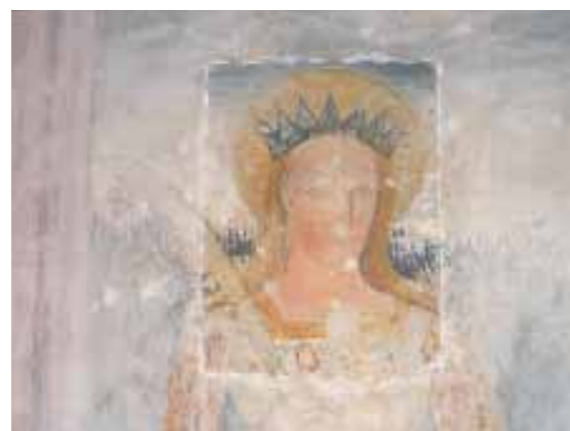
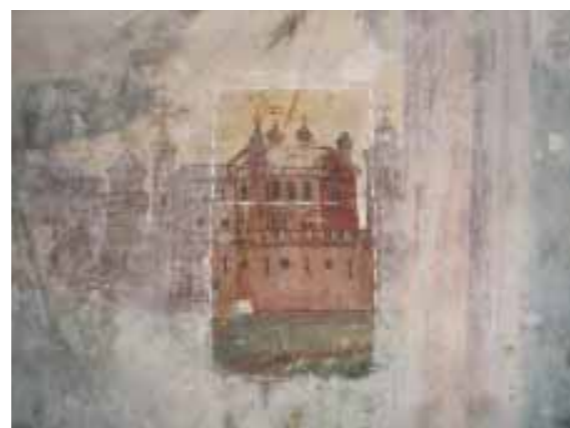
È stato quindi deciso di aprire la muratura all'esterno in corrispondenza del risarcimento e integrare con sassi di fiume la muratura lacerata; dall'interno poi, attraverso l'apertura di una vec-

chia lacuna stuccata, è stata immessa una malta composta da argilla espansa legata con una malta a base di alluminati riuscendo così a colmare questo grande vuoto strutturale senza pesare sull'intonaco impoverito e decoeso.

La riadesione degli ulteriori distacchi e il consolidamento degli intonaci decoesi è stato effettuato con iniezioni di PLMA che non altera la permeabilità al vapore delle murature e non contiene sali solubili efflorescibili.

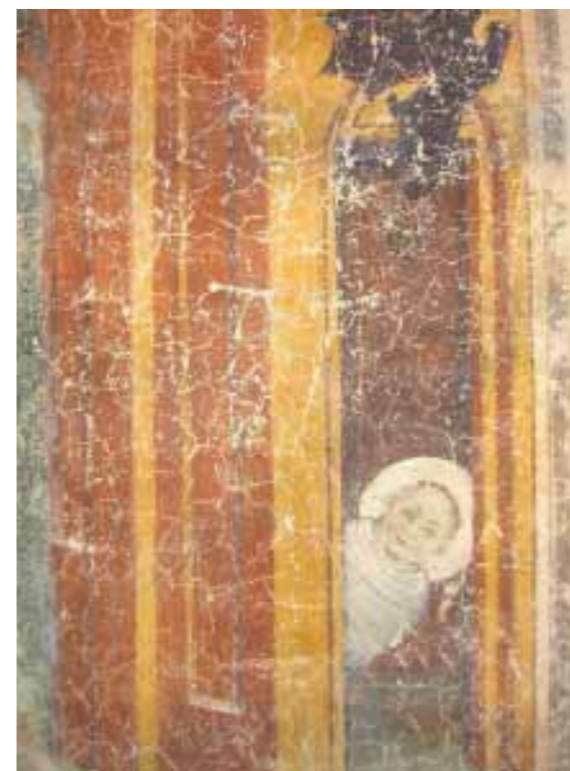
torica. È vero che la delicatezza della pellicola pittorica sottoposta a gravi sollecitazioni dalla presenza dei sali contenuti nell'intonaco e la tecnica pittorica, ormai resa fragile dall'umidità ambientale, richiedono un trattamento consolidante che funga da protettivo finale dell'intera superficie, ma è altrettanto vero che un intervento consolidante e protettivo che utilizza materiali sintetici ormai è provato non essere consono a un corretto criterio conservativo in quanto crea una barriera pressoché impermeabile. È quindi necessario che un intervento di consolidamento e protezione della superficie dipinta garantisca lo scambio di umidità tra l'intonaco e l'ambiente, mantenendo inalterata la porosità dei materiali costitutivi.

Sicuramente il trattamento consolidante, che garantisce il mantenimento delle proprietà fisiche dei materiali, è il "trattamento al bario" che però, in questo caso, mostrava limiti di applicazione. Primo fra tutti la non assoluta certezza di poter asportare completamente, a causa del degrado degli strati pittorici, i fissativi e in particolare la gomma arabica che, con gli impacchi di bario, avrebbe potuto dar luogo alla formazione di patine difficilmente eliminabili.
