San Francesco: e l'impegno continua

Serena Bavastrelli

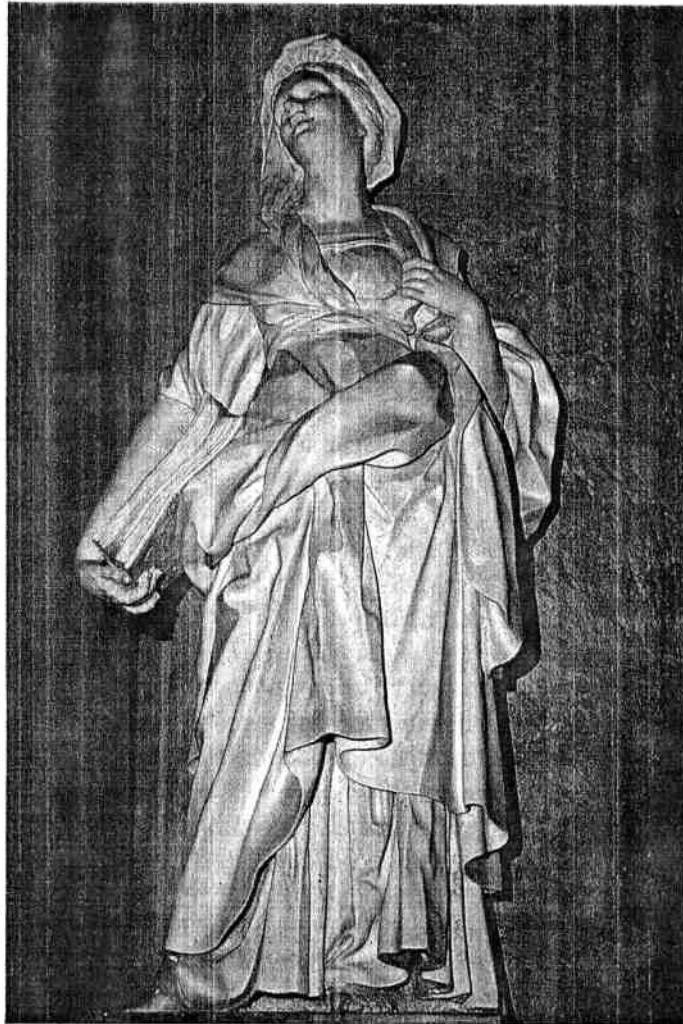
La Mansuetudine (foto A. Ardizzone)

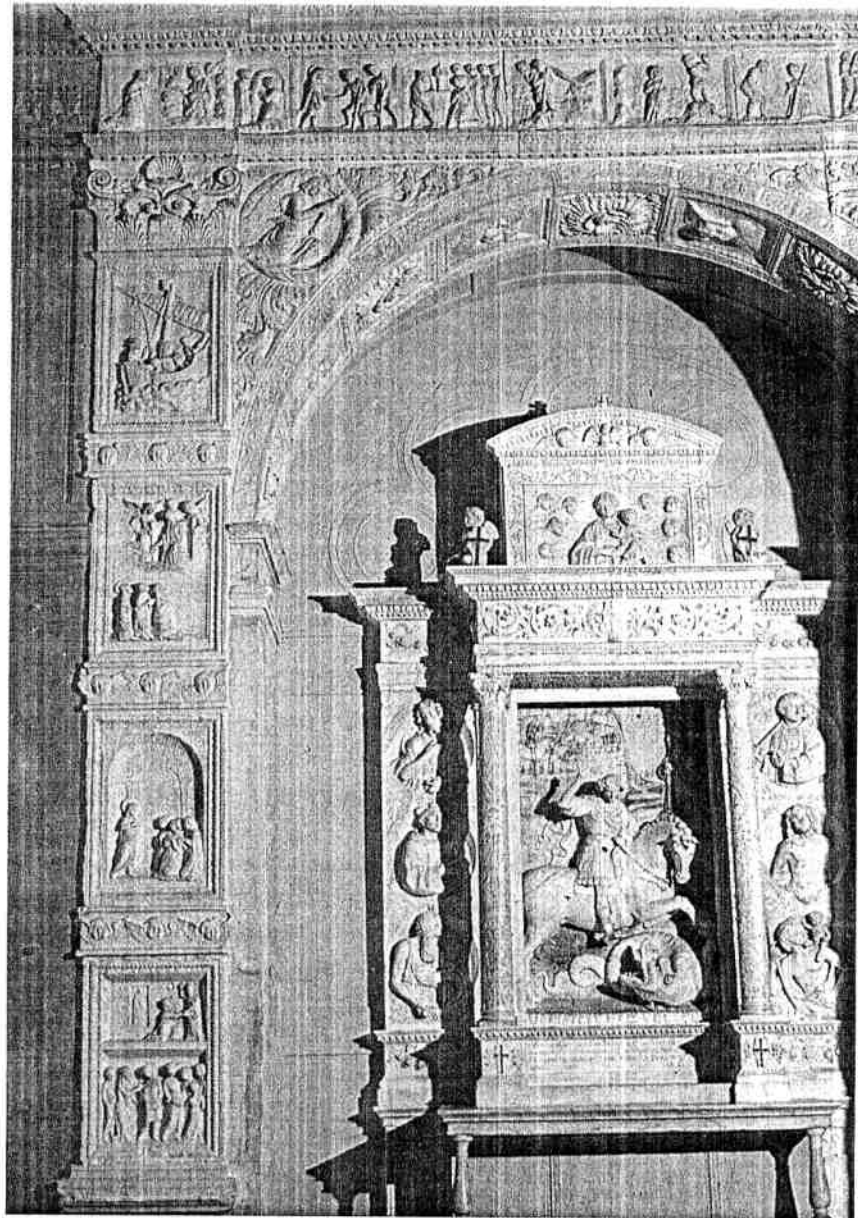
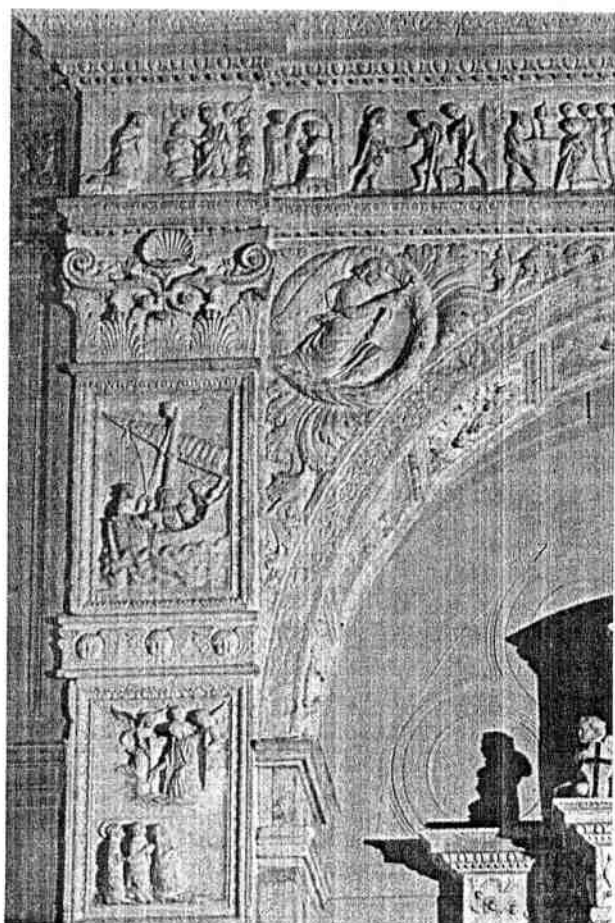
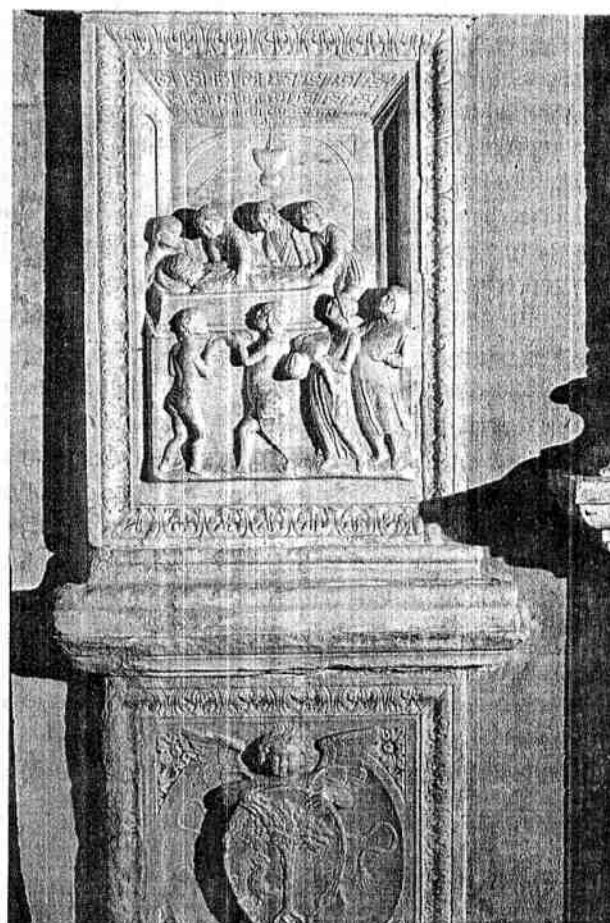
- Chiesa di S. Francesco d'Assisi Gabriele di Battista ed A. Gagini (sec. XVI), arco d'ingresso e altare della Cappella di S. Giorgio
- G. di Battista, particolare dell'arco d'ingresso della Cappella di S. Giorgio (già Cappella dei Lambardi)
- G. di Battista, 1503, particolare della parasta destra dell'Arco con stemma gentilizio ed episodio della vita di S. Ranieri
- Antonello Gagini (1526), altare di S. Giorgio, pannello centrale
